Stadt Balingen

Kurzgutachten zum bevorstehenden Abriss mehrerer Wohngebäude

im Rahmen des Bebauungsplanes „Am Rappenturm, 1. Änderung“

Fassung: 02. März 2021

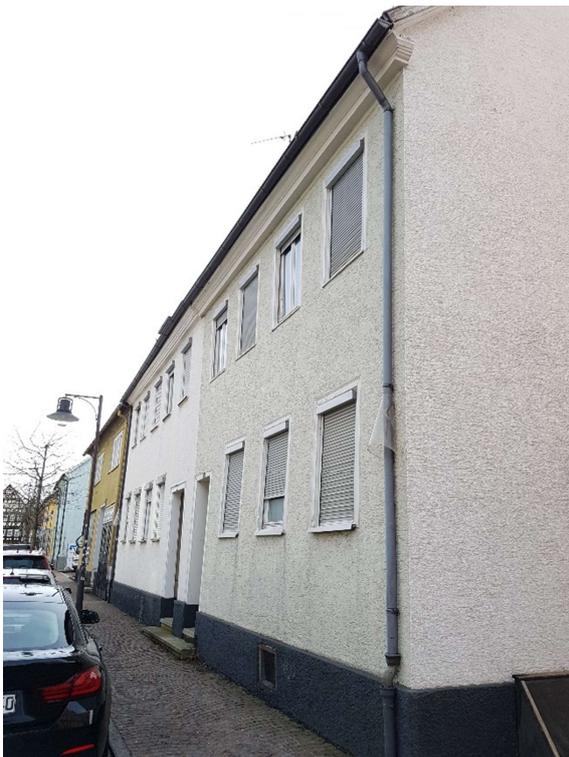
Das Wohngebäude Schwanengasse Nr. 9 ist östlich an das Nachbargebäude angebaut. Zur Straße sind die Fenster mit Rollläden ausgestattet, die in der Regel geschlossen sind. Die Rollladenkästen bieten keine Quartiereignung, da sie nur sehr enge Spalten aufweisen und nach Norden ausgerichtet sind (Fotos Nr. 1, 4). Auf den Fenstersimsen wurden keine Fledermausspuren gefunden.

Foto Nr. 1: Außenfassade Schwanengasse mit Rollladenkästen

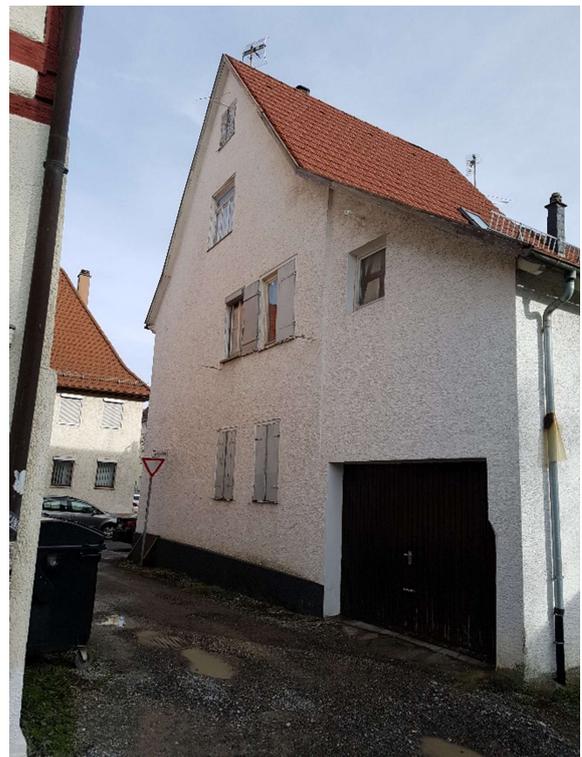
Am der westlichen Giebelwand befinden sich Klappläden (Foto Nr. 2), die seit dem Leerstand geschlossen sind und daher keine potenziellen Quartiere darstellen. Das Giebelfenster bietet zwar Öffnungen (Foto Nr. 3), die für den Einflug von Fledermäusen geeignet sind, das Innere des Dachstuhls wies allerdings keine Spuren (Fotos Nr. 5, 6) auf, die auf eine permanente oder auch nur temporäre Nutzung durch Fledermäuse hinwiesen. An manchen Stellen ist das Dämmmaterial herausgerissen, die Giebelwände sind teilweise unverputzt, Mauerlöcher oder Risse als potenziell nutzbare Strukturen sind nicht vorhanden. Am Boden befinden sich verschiedene Materialien (Fotos Nr. 7, 8).

Foto Nr. 2: Außenfassade (Westgiebel) mit Klappläden

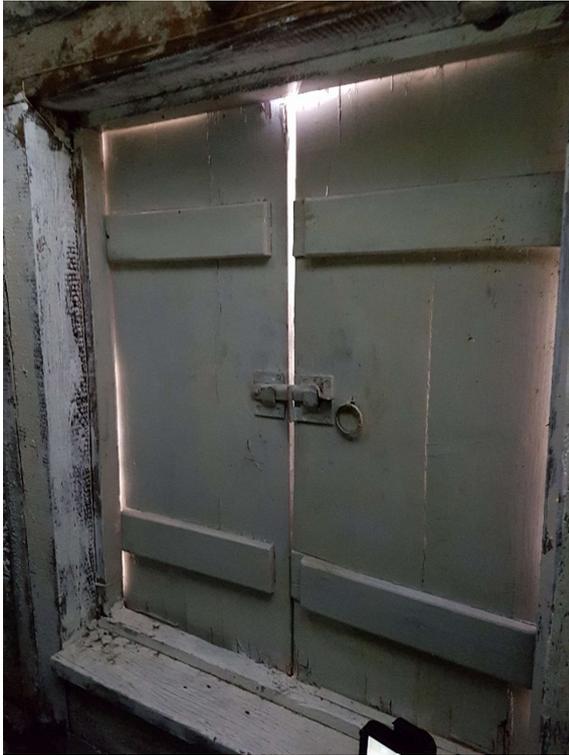
Foto Nr. 3: Geschlossener Fensterladen mit Einschupfmöglichkeit für Fledermäuse

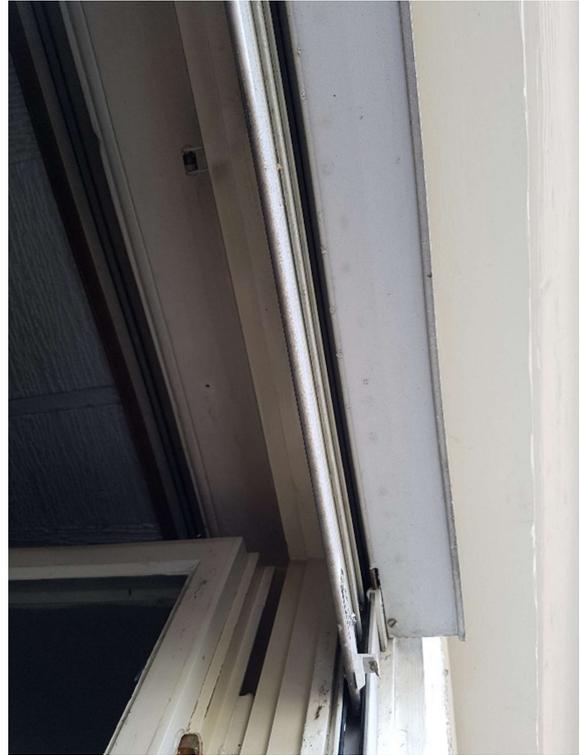
Foto Nr. 4: Rollladenkästen, in der Regel geschlossen

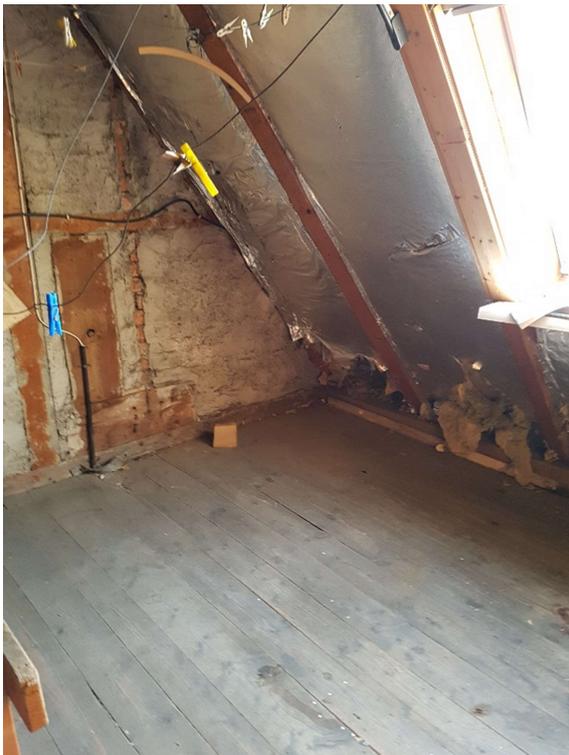
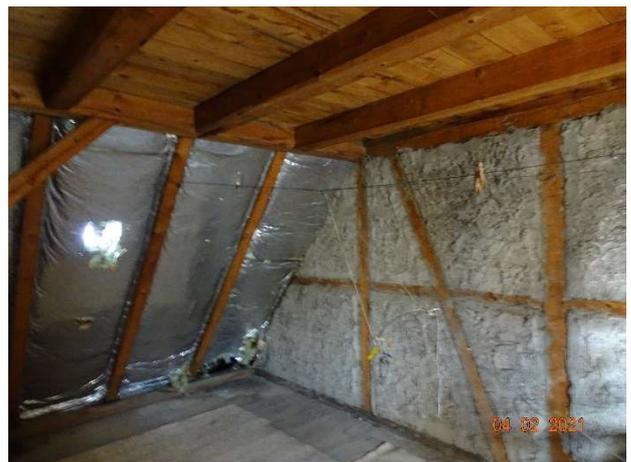
Fotos Nr. 5, 6: Dachstuhl als Wäscheplatz genutzt, teilweise mit Dämmmaterial ausgekleidet

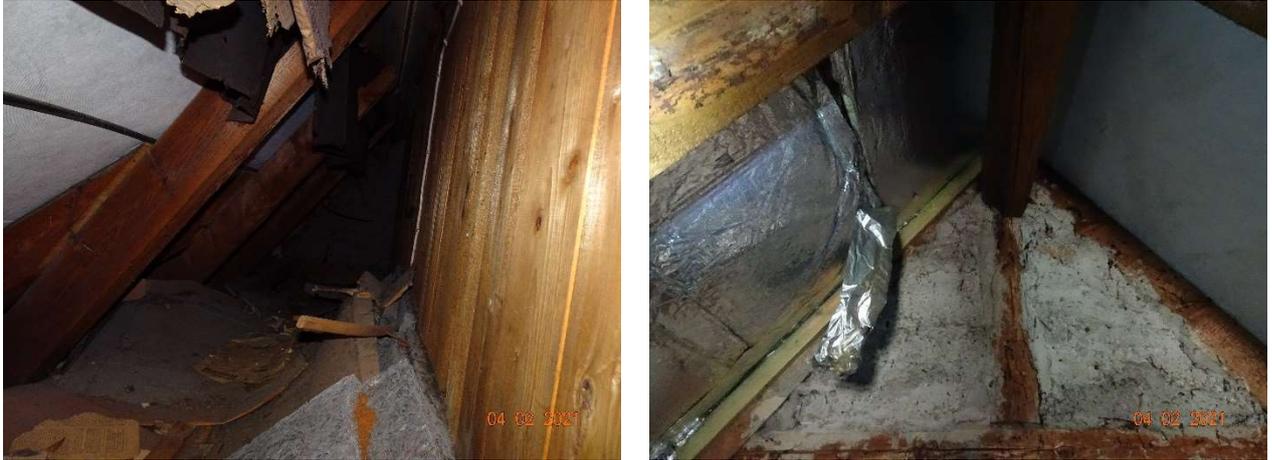
Fotos Nr. 7, 8: Dämmmaterial teilweise herausgerissen, ungeordnete Materialablagerungen

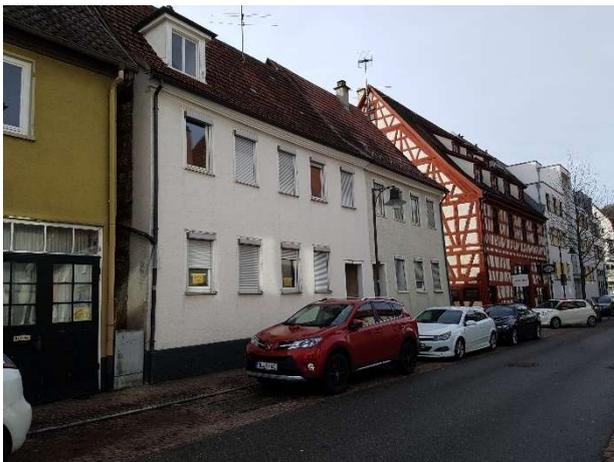
Das Wohngebäude Schwanengasse Nr. 7 ist westlich an das Nachbargebäude angebaut. Zum nächsten Haus, Schwanengasse Nr. 5, weisen die Außenmauern einen Abstand von ca. 1 m auf (Foto Nr. 11). An den Fenstern der Straßenseite befinden sich die gleichen Rollladenkästen wie an Gebäude Nr. 9, ebenfalls ohne Quartiereignung und Spuren von Fledermäusen an den Rollladenkästen oder auf den Fenstersimsen (Foto Nr. 9).

Foto Nr. 9: Straßenseite

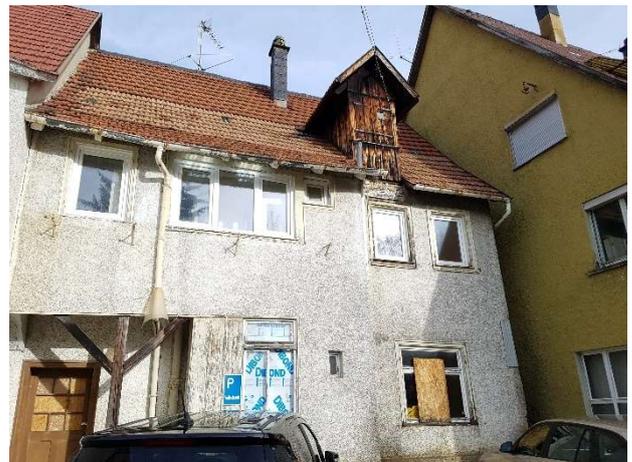
Die Rückseite des Gebäudes weist erkerhafte Strukturen auf, an denen sich allerdings keine nennenswerten Spalten oder Einschlußstellen an der Hausfassade befinden (Foto Nr. 10).

Foto Nr. 10: Ansicht von der Rückseite

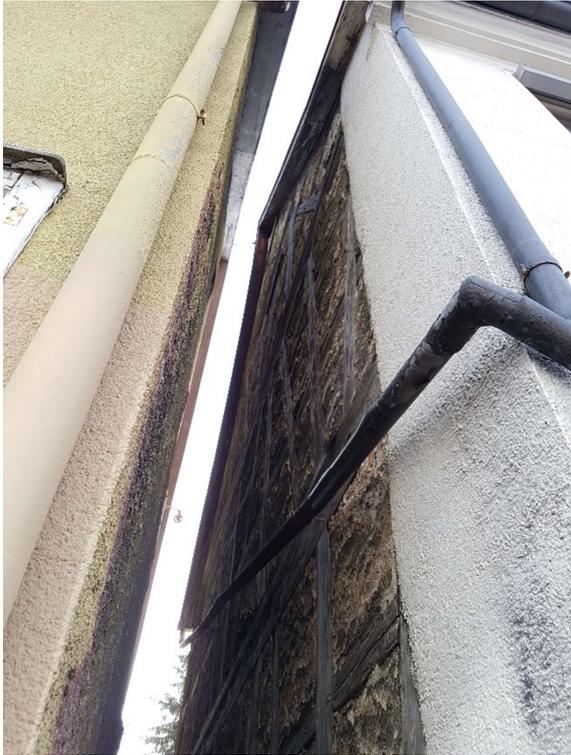
Foto Nr. 11: Getrennte Mauern zwischen Haus Nr. 7 und Haus Nr. 9

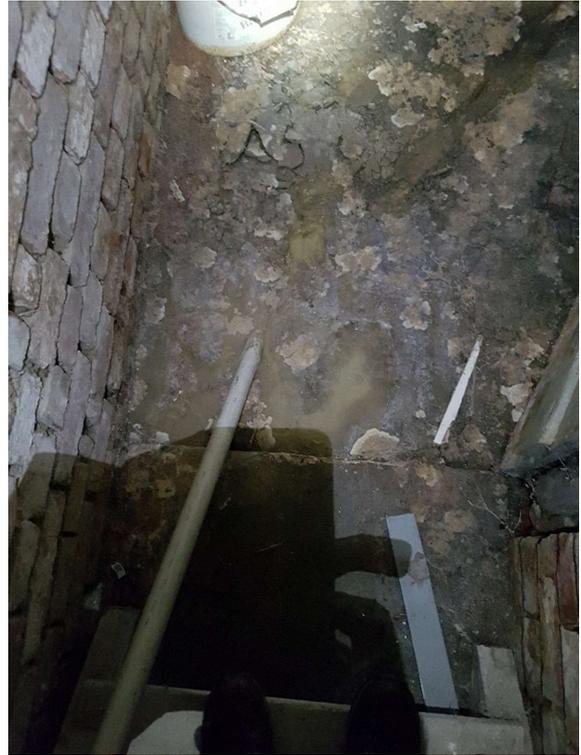
Der Keller ist feucht und schmierig, stellenweise steht das Wasser auf dem Boden. Die Wände sind grob verputzt, teilweise ist das Mauerwerk direkt sichtbar. Am Treppenabgang sind kleine, offene Spalten zwischen den Mauersteinen ausgebildet. Weitere Löcher und gute Versteckstrukturen sind nicht vorhanden. Darüber hinaus gibt es keinerlei Einflugmöglichkeit, sodass der Keller nicht zur Überwinterung genutzt werden kann (Fotos Nr. 12, 13, 14).

Foto Nr. 12: Abgang zum Keller, Kellerboden sehr nass und schlammig, Mauer mit kleinen Spalten

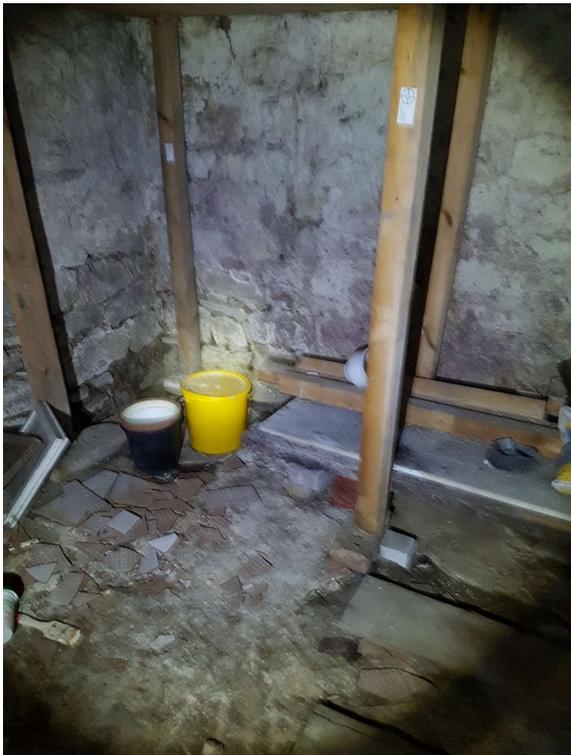
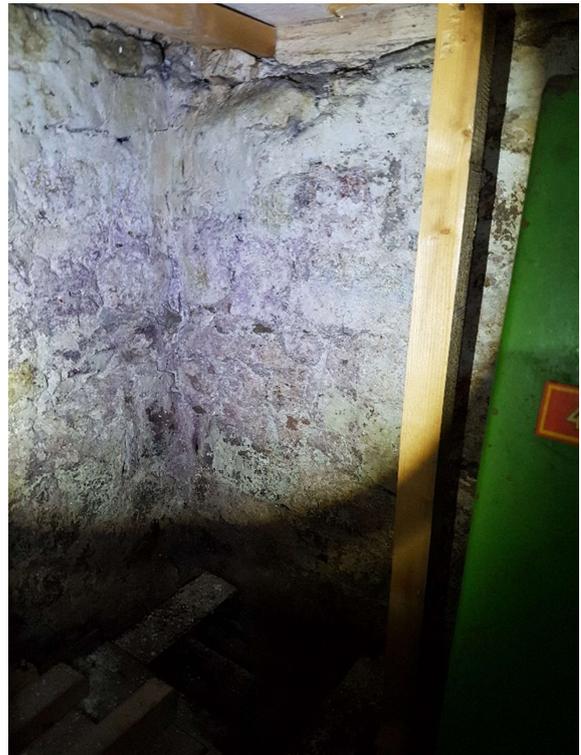
Fotos Nr. 13, 14: Grob verputzt Kellermauern ohne Versteckmöglichkeiten, kein Einflug möglich

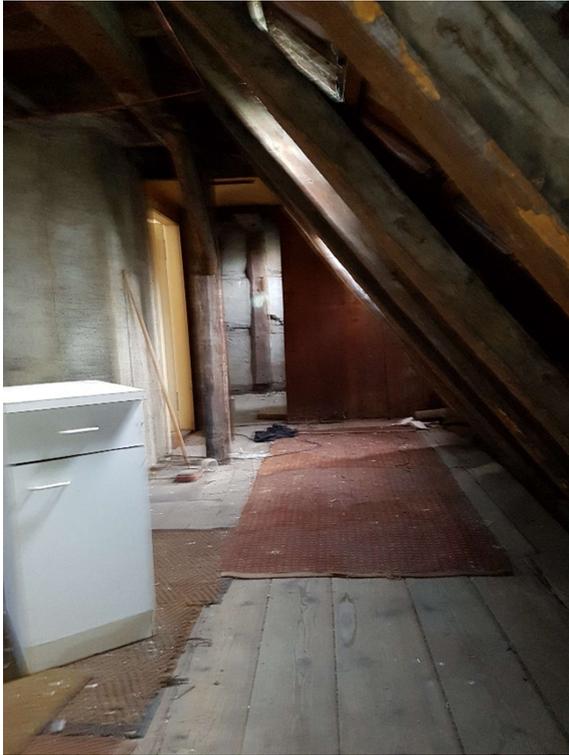
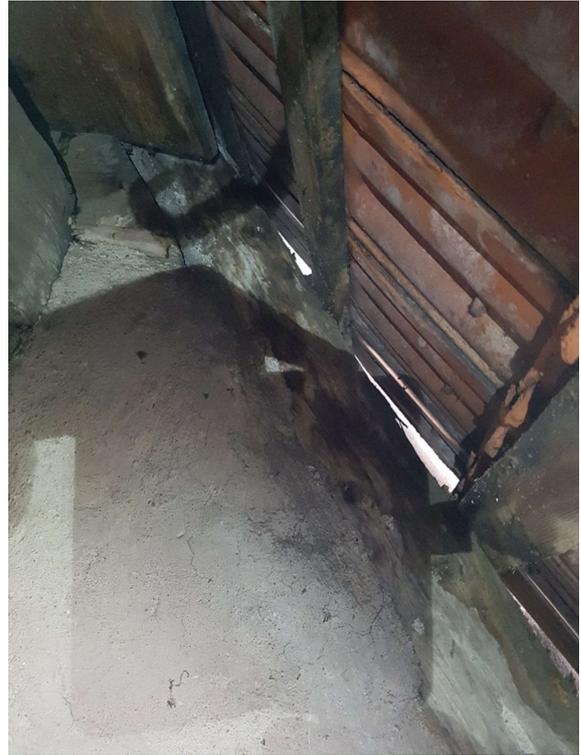
Der Dachstuhl ist zweistöckig und wurde teilweise als Abstellraum genutzt, die obere Ebene schien bis auf wenige Lagermaterialien ungenutzt. Die Dachziegel liegen offen auf, es gibt zahlreiche potenzielle Einschlußmöglichkeiten (Fotos Nr. 15 – 20).

Fotos Nr. 15, 16: untere Dachstuhl Ebene mit potenzieller Einflugmöglichkeit

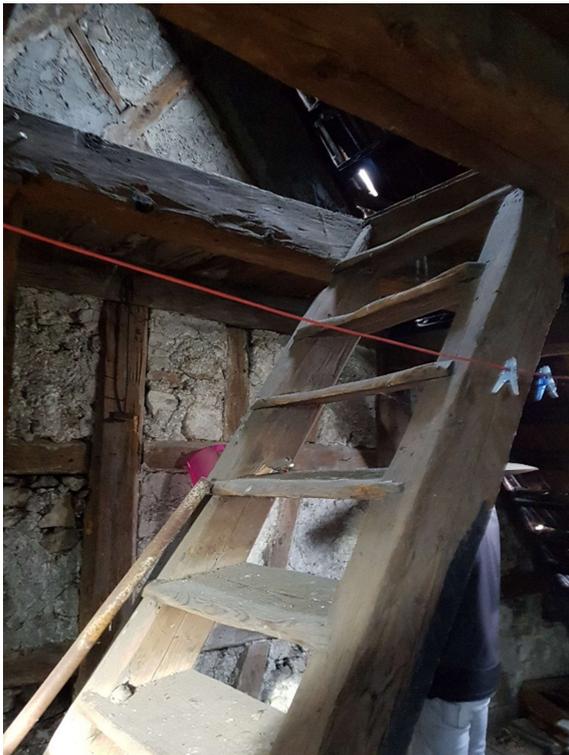
Foto Nr. 17: Zugang zur oberen Dachstuhl Ebene, Mauerwerk nur grob verputzt

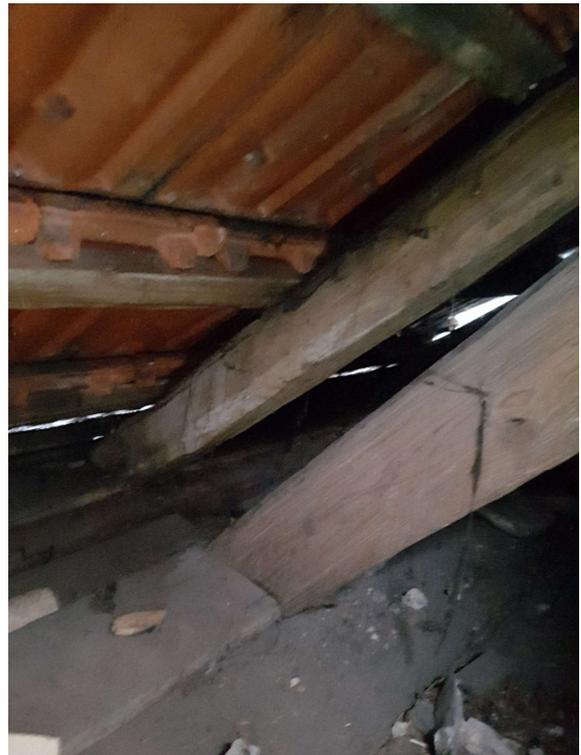
s Nr. 18: potenzielle Einschluflmöglichkeiten, Dach schließt nicht dicht ab

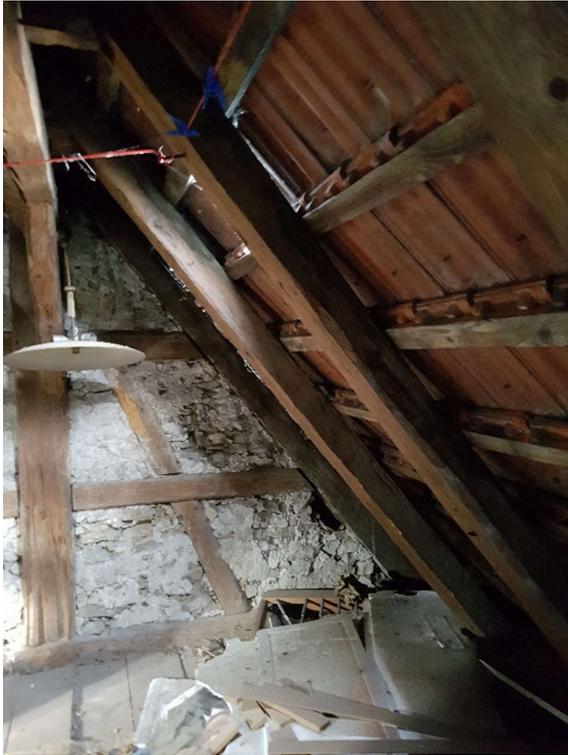
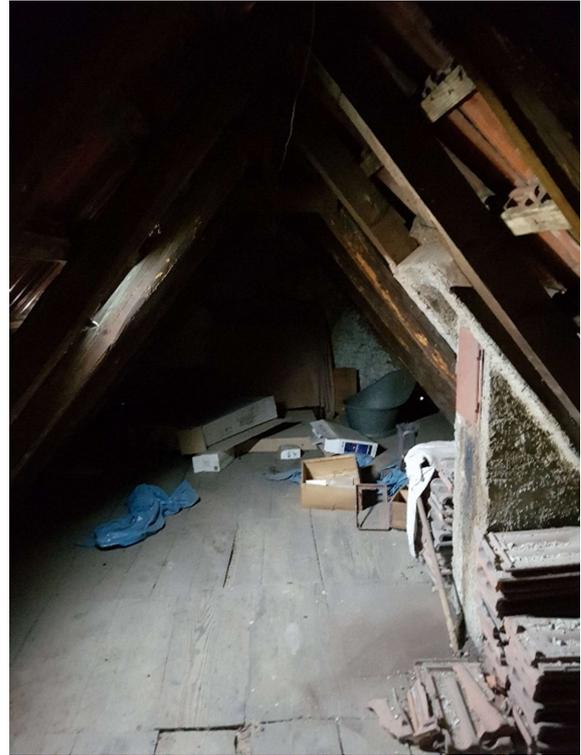
Fotos Nr. 19, 20: obere Dachstuhlebene ohne Fenster, offen aufliegende Ziegel, grob verputzt Wände

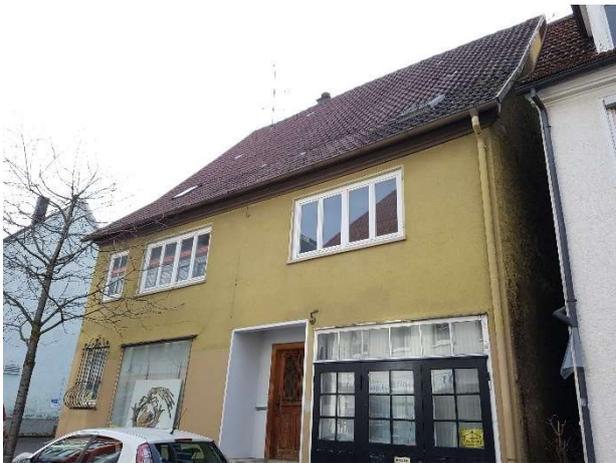
Das freistehende Wohngebäude Schwanengasse Nr. 5 steht in geringem Abstand zu Haus Nr. 7. An den Fenstern der Straßenfront befinden sich keine Rollläden oder Klappläden an den Fenstern, die Fledermäusen Quartier bieten könnten (Foto Nr. 21).

Foto Nr. 21: Straßenansicht von Gebäude Schwanengasse 5

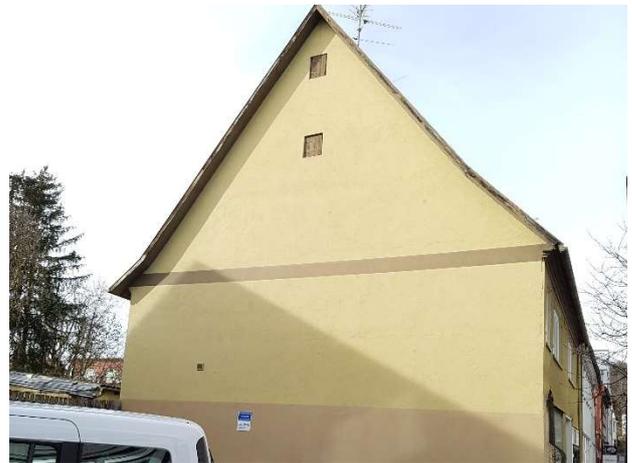
In der östlichen Giebelwand befinden sich zwei Fensterausparungen, die mit Brettern verschlossen sind, von innen sind zusätzliche Vergitterungen angebracht (Fotos Nr. 22, 28). Am hervorstehenden Teil der Westfassade sowie an manchen Fenstern auf der Rückseite befinden sich wiederum Rollladenkästen der gleichen Bauart wie an den Fenstern der oben dargestellten Gebäude. Auch hier erscheint eine Quartiereignung nicht gegeben, da keinerlei Spuren der Nutzung festgestellt werden konnten.

Foto Nr. 22: Ostgiebel mit Fensterabdeckungen

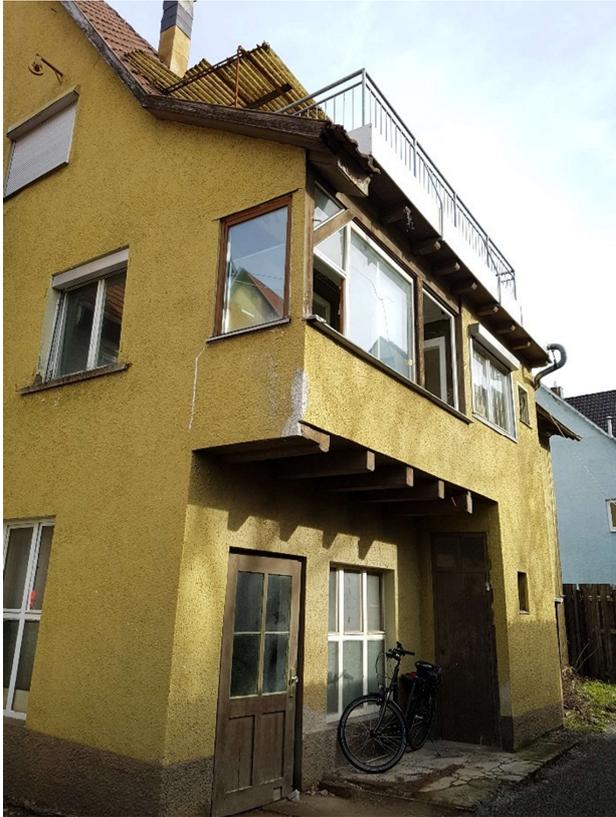
Die an der Rückseite des Gebäudes befindliche Überdachung mit Balkenstrukturen kann Fledermäusen temporär zur Übertagung dienen, als dauerhafte Quartiere sind sie nicht geeignet (Foto Nr. 23). Hinweise auf Nutzung waren nicht festgestellt worden.

Foto Nr. 23: Gebäuderückseite mit Überdachung durch vorgebauten „geschlossenen“ Balkonbereich

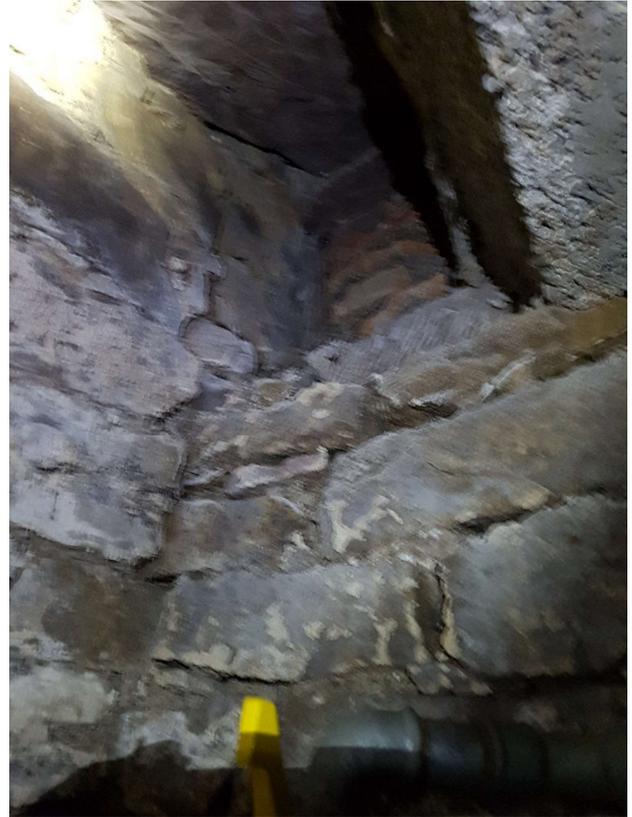
Der Keller ist als Gewölbekeller ausgeführt in dessen Decke und Wände Mauerfugen vorhanden sind, die auch als Versteck- und Überwinterungsstrukturen dienen könnten. Allerdings ist kein Einflug möglich, sodass eine Nutzung ausgeschlossen werden kann (Fotos Nr. 24 – 26).

Foto Nr. 24: Zugemauerter Kellerschacht, grobe Mauersteine

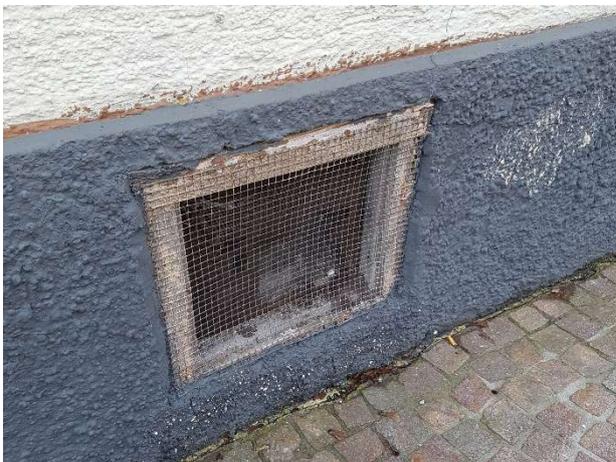
Foto Nr. 25: Vergitterter Kellerschacht von außen

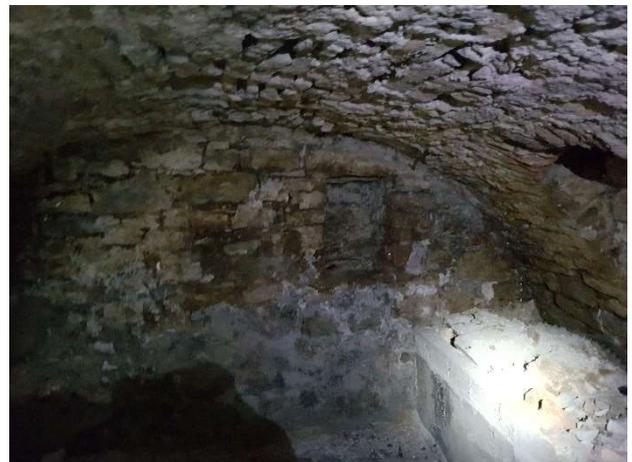
Foto Nr. 26: Gewölbestructuren mit größeren Mauerfugen

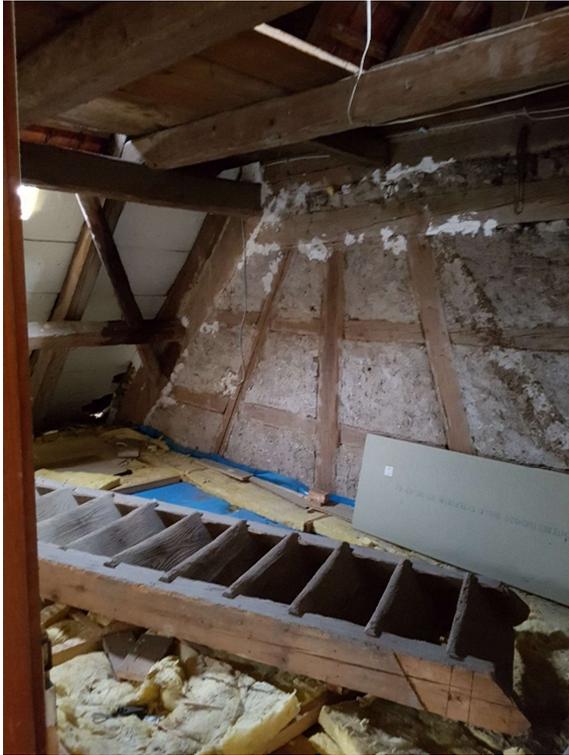
Die zwei Ebenen des Dachstuhl scheinen für Fledermäuse potenzielle Quartiermöglichkeiten zu bieten, da insbesondere auf der oberen Ebene Spaltenöffnungen im Übergang der Mauer zur Dacheindeckung vorhanden sind und Versteckstrukturen an der Balkenkonstruktion vorhanden wären. Die klimatischen Verhältnisse im Dachstuhl wären ebenfalls für eine Quartiernutzung geeignet (Fotos Nr. 27 – 30).

Foto Nr. 27: untere Dachstuhl Ebene mit heruntergerissener Dachdämmung, sichtbare Fachwerkwand

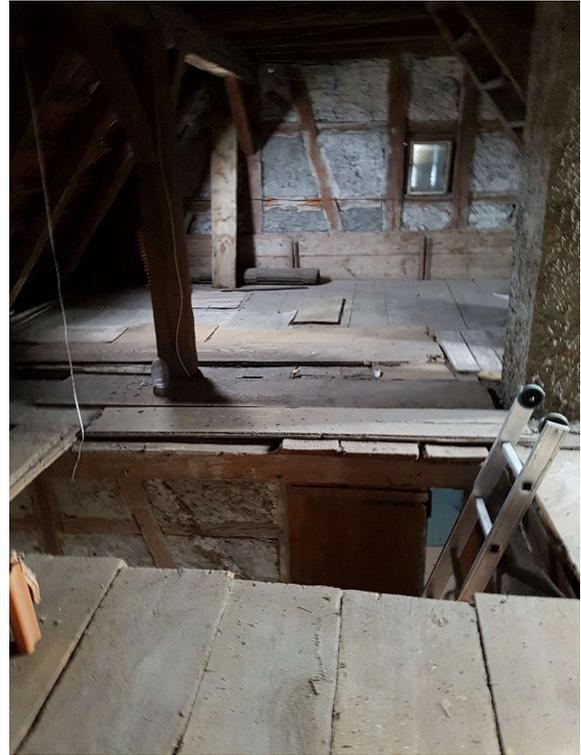
Foto Nr. 28: obere Dachstuhl Ebene, kleines Giebelfenster mit Bretter verschlossen und zusätzlich von innen vergittert, einzelne Glasziegel sorgen für zusätzliche Helligkeit

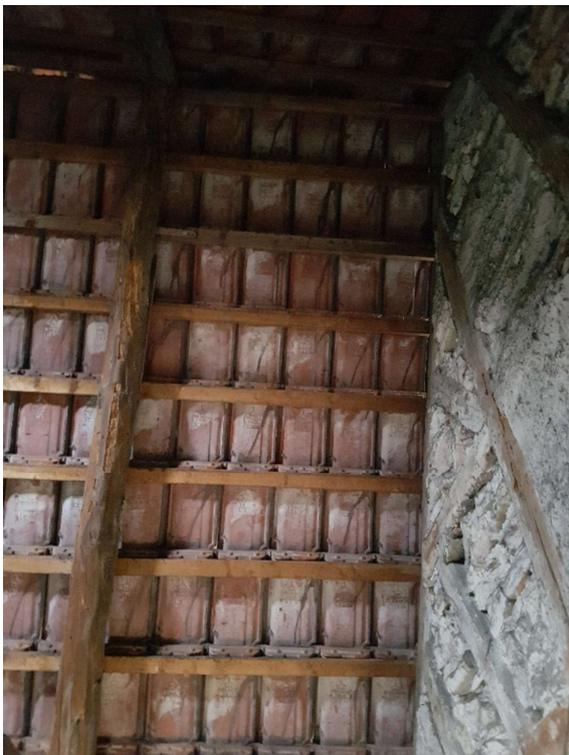
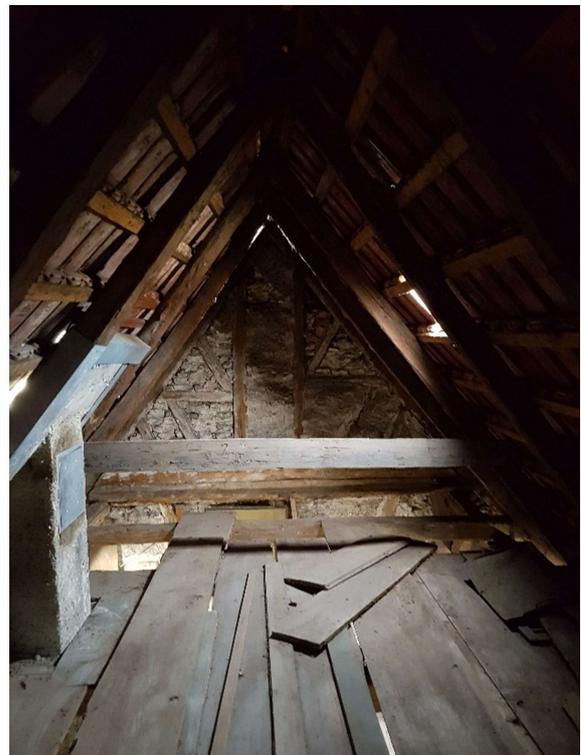
Fotos Nr. 29, 30: Offen aufliegende Ziegel, Giebelwand mit Grobem Mauerwerk, Spalten am Giebel als potenzielle Einschluflmöglichkeit

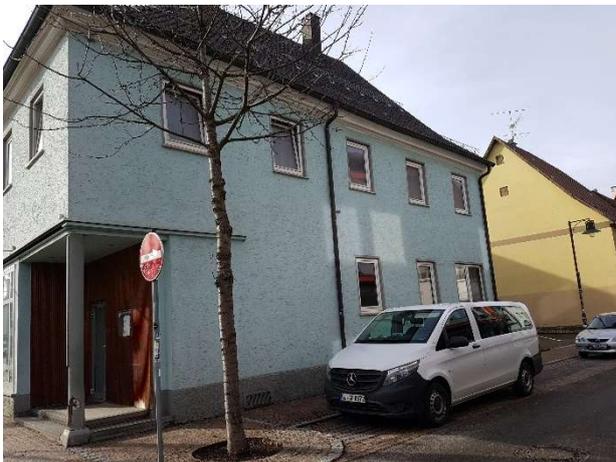
Foto Nr. 31: Straßenfront von Haus Friedrichstraße

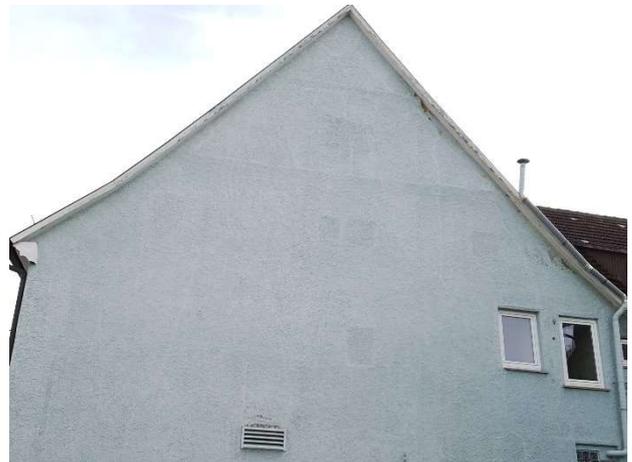
Das Geschäfts- und Wohngebäude Friedrichstraße Nr. 74 mit der ehemaligen Pizzeria „Pergola“ befindet sich an der Ecke zur Schwanengasse. Die Fenster an der Außenfassade weisen keine Rollläden oder Klappläden auf (Foto Nr. 31); an der westlichen Giebelwand befinden sich fast keine Fenster. An der Fassade und am Dachtrauf sind keine als Einflugmöglichkeit oder Verstecke geeignete Risse oder Spalten festzustellen. Lediglich im oberen Giebelbereich der Westwand fällt eine Schädigung der Wand auf, die - mit Fernglas betrachtet – ebenfalls keine Quartierstruktur bietet (Foto Nr. 32).

Foto Nr. 32: Westgiebel an der Schwanengasse

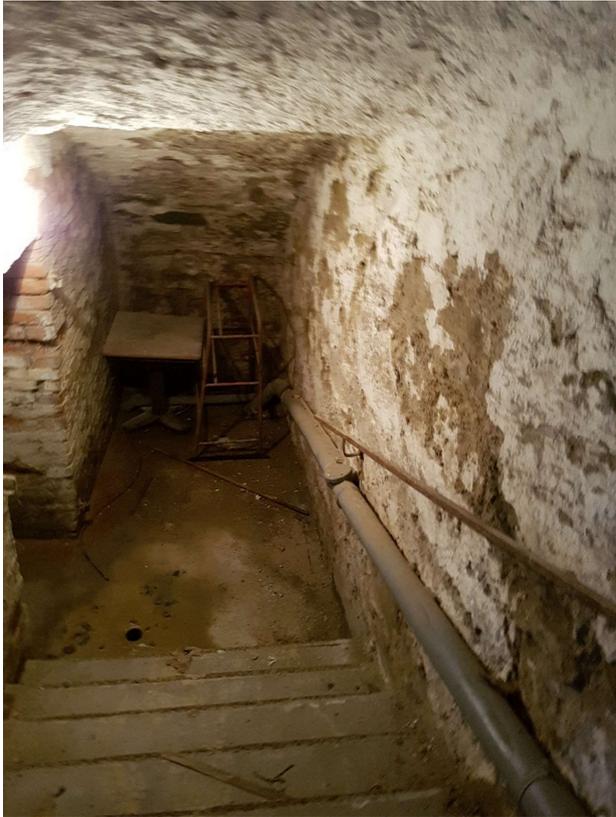
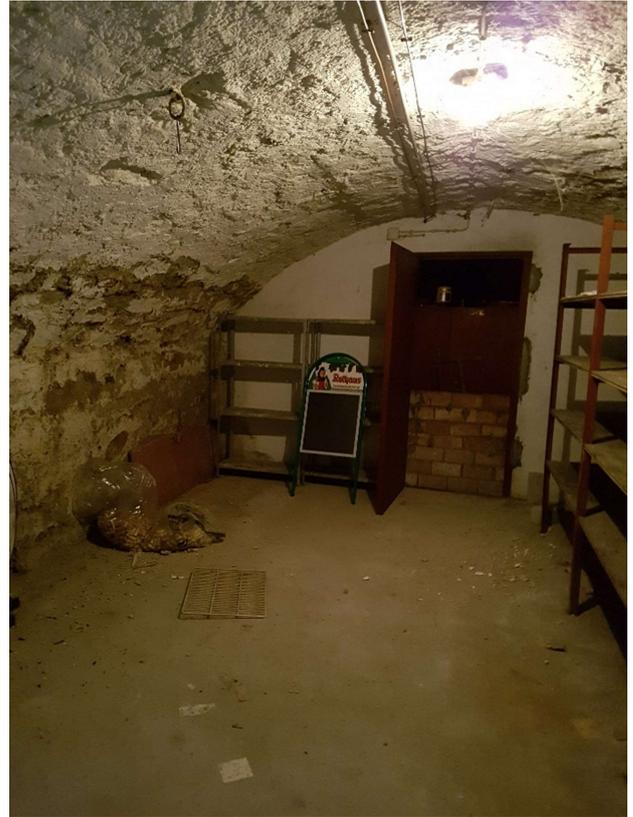
Der Gewölbekeller weist grob verputzte Decken und Wände auf, eine Einflugmöglichkeit ist nicht gegeben (Fotos Nr. 33, 34). Der Keller wurde lange Jahre als Vorratskeller für das Restaurant genutzt und daher häufig begangen. Eine Nutzung als Winterquartier kann sicher ausgeschlossen werden.

Fotos Nr. 33, 34: Grob verputzt Gewölbekeller

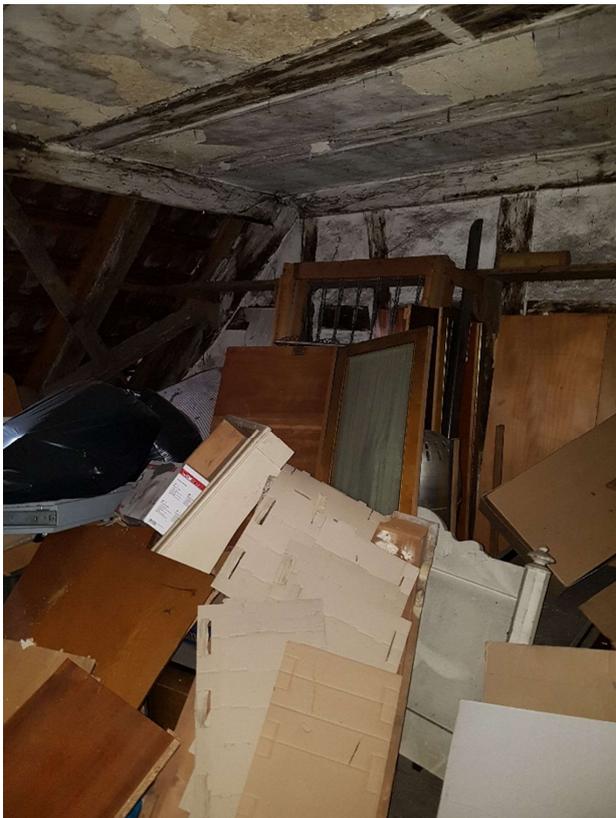
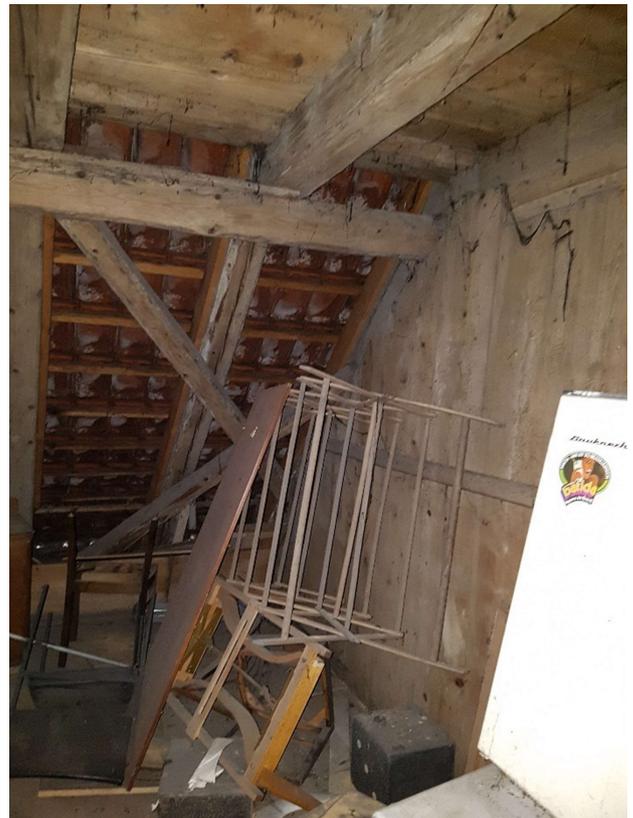
Die untere Ebene des Dachstuhl wurde zur Lagerung vieler Altmaterialien genutzt und erschien in manchen Bereichen ziemlich „vermüllt“ (Fotos Nr. 35, 36). Die obere Ebene war freier zugänglich, wurde teilweise aber auch als Abstellraum genutzt.

Fotos Nr. 35, 36: Untere Dachstuhlebene, vollgestellt mit Altmöbeln und sonstigen Materialien

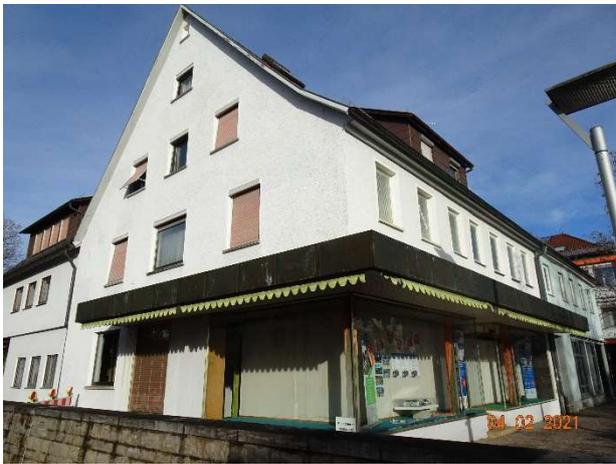
Im Geschäfts- und Wohngebäude Friedrichstraße Nr. 76 befinden sich im Erdgeschoß Geschäftsräume, die oberen Stockwerke wurden als Wohnraum genutzt. Rollläden wurden an den Südfenstern und im rückwärtigen Gebäudebereich installiert; an den Fenstern der Ostseite befinden sich keine Rollläden oder Klappläden, die als potenzielle Quartiere für Fledermäuse angesehen werden können (Fotos Nr. 39, 40).

Foto Nr. 39: Südliche und östliche Fassade

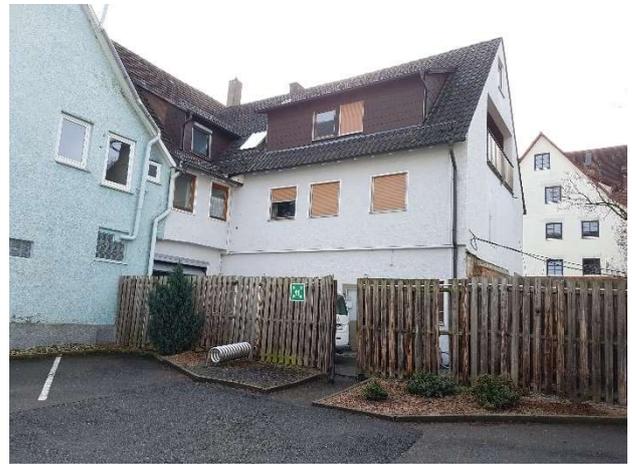
Foto Nr. 40: Rückansicht

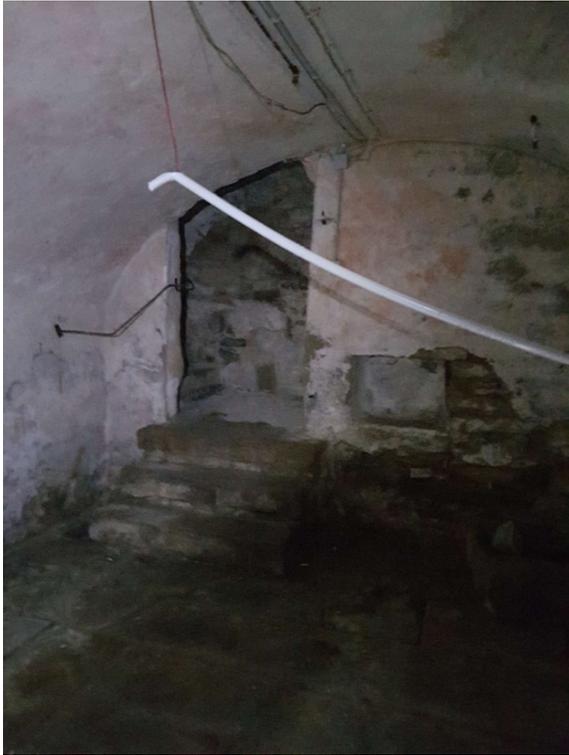
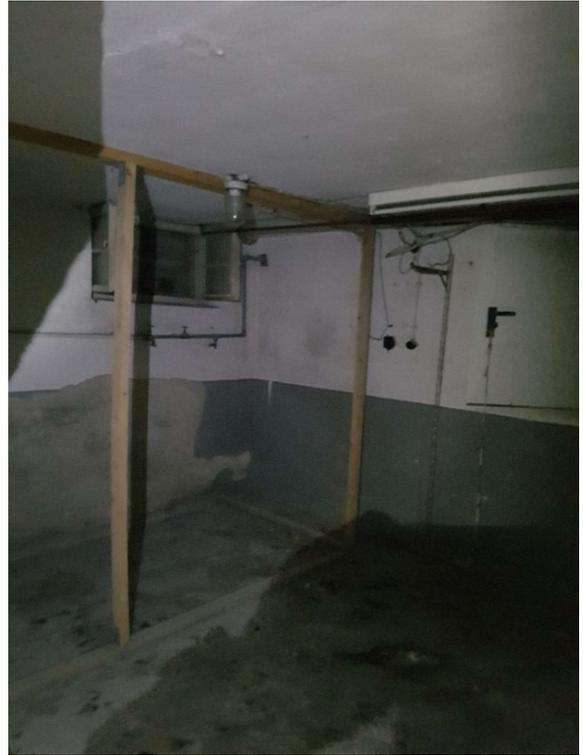
Die Keller des untersuchten Gebäudes weisen keine geeigneten Strukturen für Fledermäuse auf; eine Einflugmöglichkeit ist ebenfalls nicht gegeben (Fotos Nr. 41, 42).

Fotos Nr. 41, 42: Kellerräume ohne Versteckstrukturen und ohne Einflugmöglichkeiten

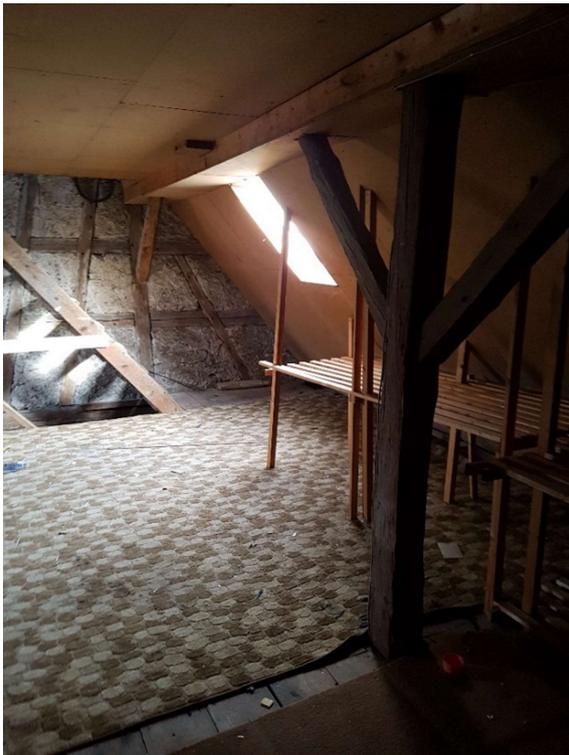
Der Dachstuhl ist auf beiden Ebenen bis auf kleine Bereiche ausgebaut und für Fledermäuse nicht geeignet. (Fotos Nr. 43 – 46).

Foto Nr. 43: ausgebaute untere Dachstuhl Ebene

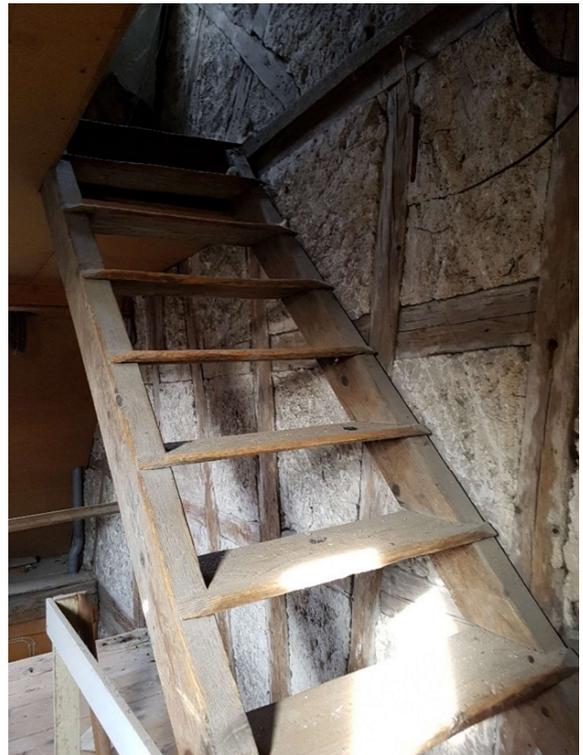
Foto Nr. 44: Aufgang zur oberen Ebene

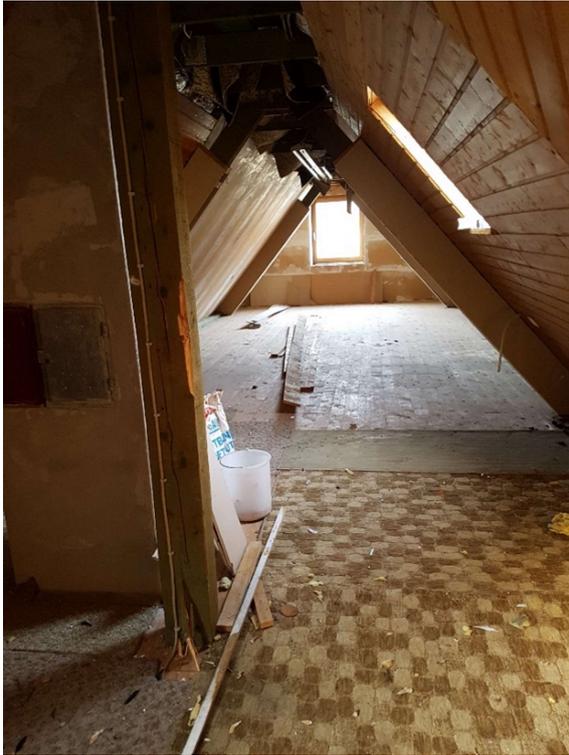
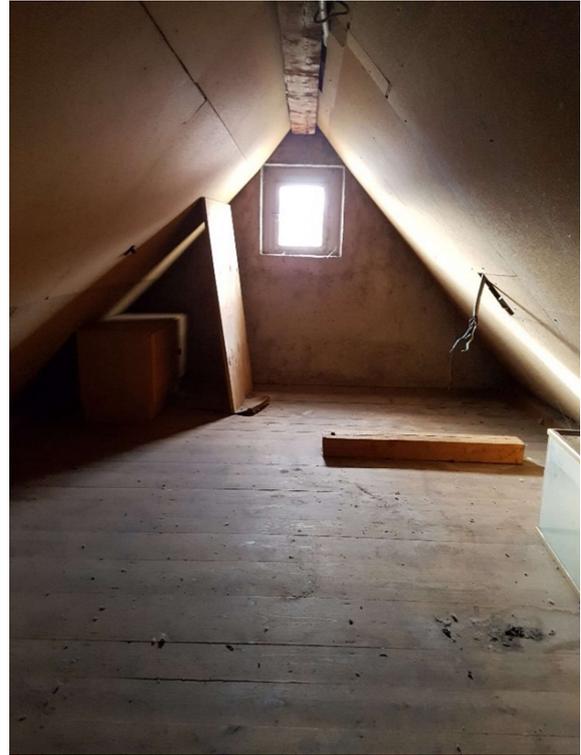
Fotos Nr. 45, 46 ausgebauter oberer Dachstuhlbereich

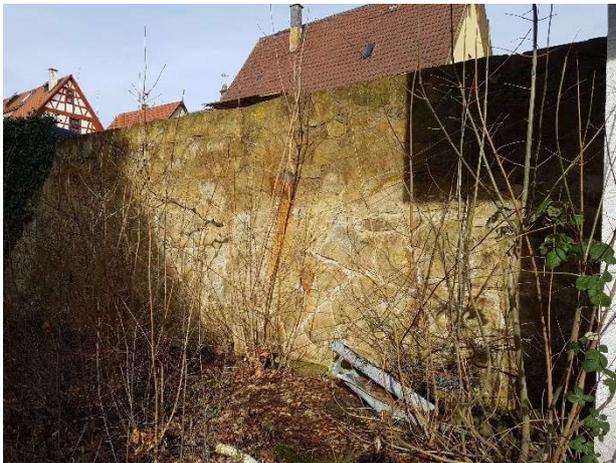
Die Mauer durchziehen mehrere, meist nur oberflächliche Spalten, die als Versteckstrukturen für Fledermäuse dienen könnten. Allerdings sind diese nicht tief und im Sommerhalbjahr überwiegend beschattet und als Fledermausquartier für eine Wochenstube und für Einzeltiere aus diesen Gründen ungeeignet.

Foto Nr. 47: Vorderer Mauerbereich

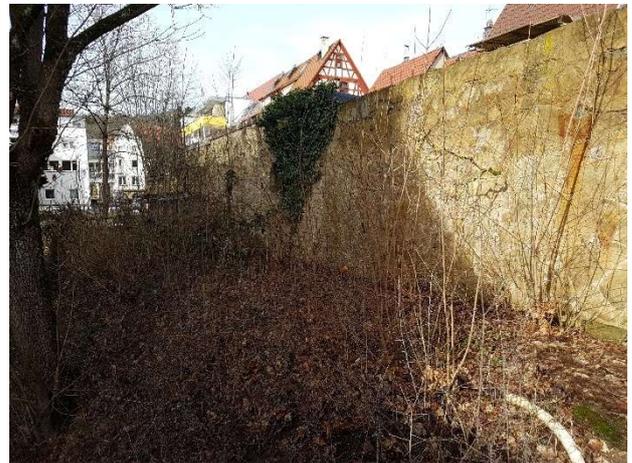
Foto Nr. 48: Hinterer Mauerbereich mit Efeu (mittlerweile entfernt)

Der Efeubewuchs kann verschiedenen Vögeln zur Anlage von Nestern dienen und wurde daher vor der Beginn der Brutzeit der Vögel im Februar 2021 entfernt

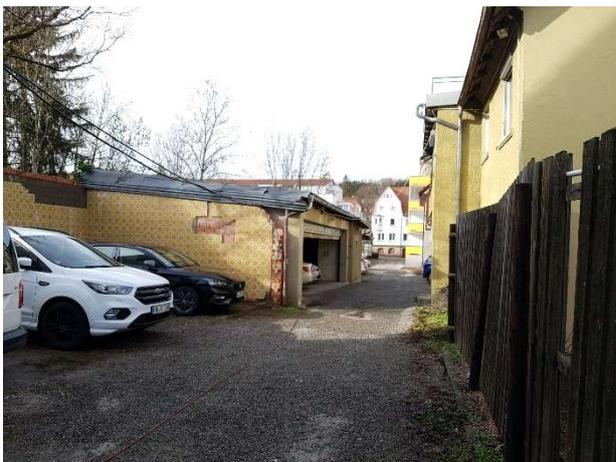
Foto Nr. 49: Garagengebäude und Innenhof

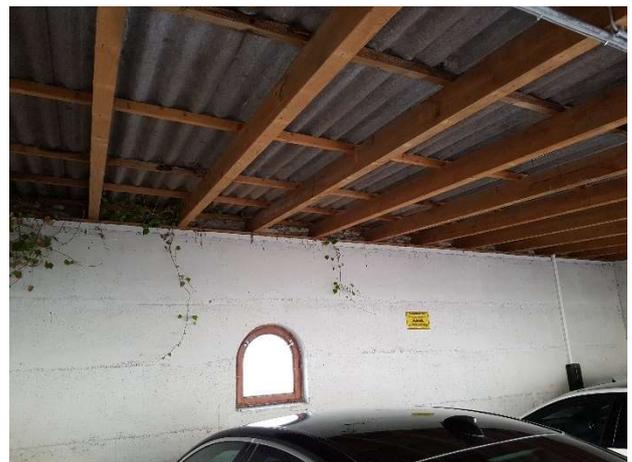
Im Außenbereich des Bebauungsplanes befindet sich die Fortsetzung der ehemaligen Stadtmauer, die zugleich die Rückwand des Garagengebäudes bildet. Diese wird bis auf den denkmalgeschützten Bereich der Mauer zusammen mit der Garage ebenfalls abgerissen. Das Garageninnere weist keine Möglichkeiten für Fledermausquartiere auf.

Foto Nr. 50: Garageninnenansicht
