# Balingen

**Stadtmauer im Eckbereich Schwanen-  
straße/Friedrichstraße**

## **Bauhistorische Untersuchung und Schadenssichtung**

Balingen, Stadtmauer im Eckbereich Schwanenstraße/Friedrichstraße  
Bauhistorische Kurzuntersuchung und Schadenssichtung

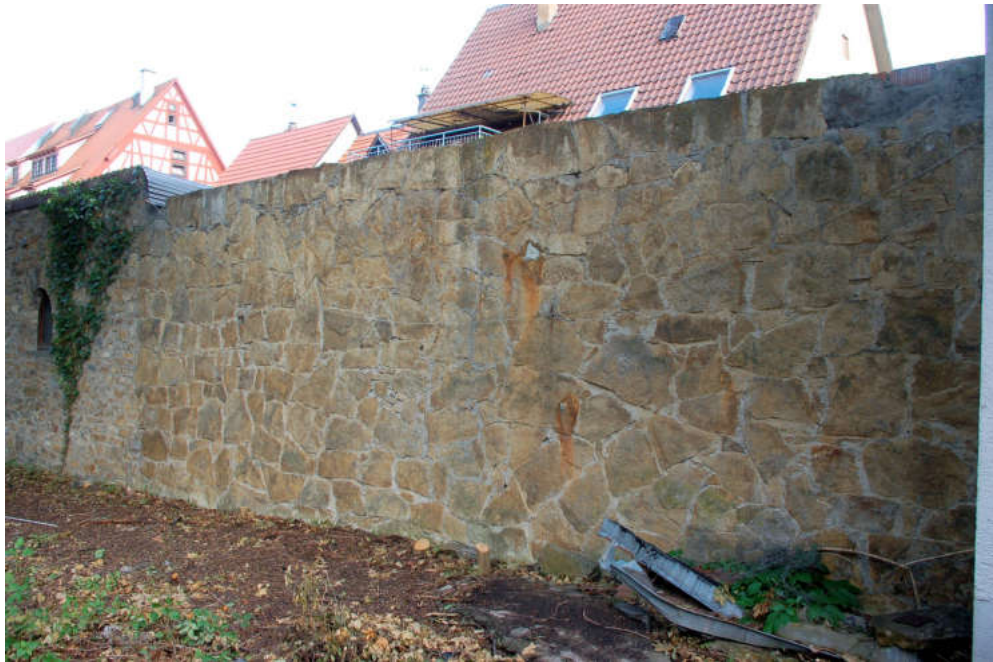
Abb. 1

Im ersten Abschnitt von Osten, der vom Gebäude Friedrichstraße 76 an etwa 9,7 m weit nach Westen reicht, zeigt die in ihrem Bestand hier durchweg moderne Mauer momentan keine offensichtlichen größeren Bauschäden.

1. Mauerabschnitt von Osten. Ansicht Außenseite im Blick nach Westen. Modernes Bruchsteinmauerwerk des 20. Jh.

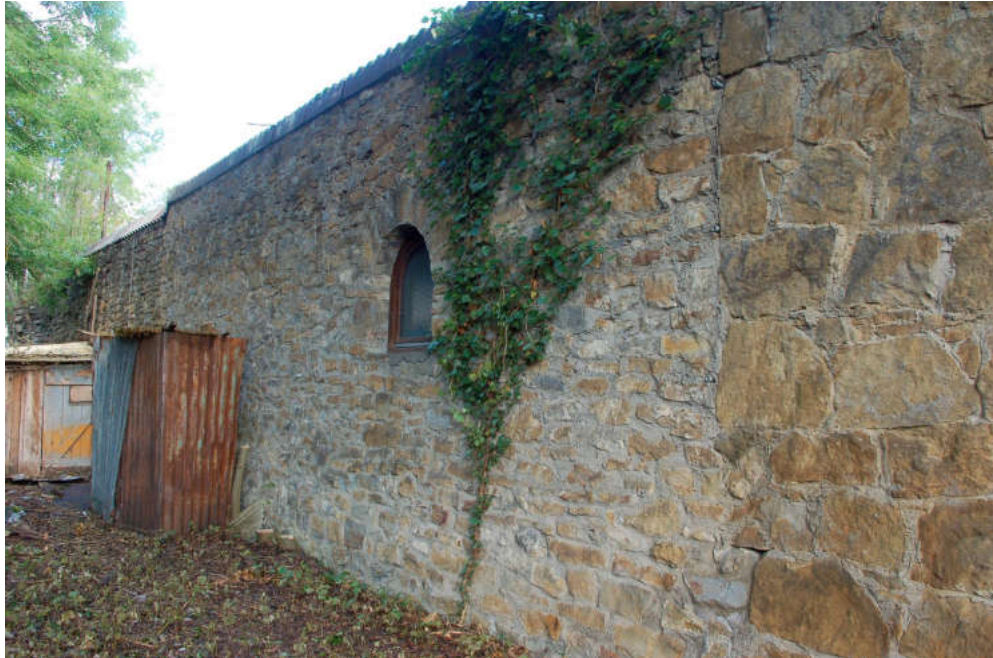
Abb. 2

Im zweiten Abschnitt von Osten, der sich von 9,7m bis 19,9 m westlich des Gebäudes Friedrichstraße 76 erstreckt, zeigt die in ihrem Bestand hier durchweg moderne Mauer momentan keine offensichtlichen größeren Bauschäden.

2. Mauerabschnitt von Osten. Ansicht Außenseite im Blick nach Westen. Modernes Bruchsteinmauerwerk des 20. Jh.

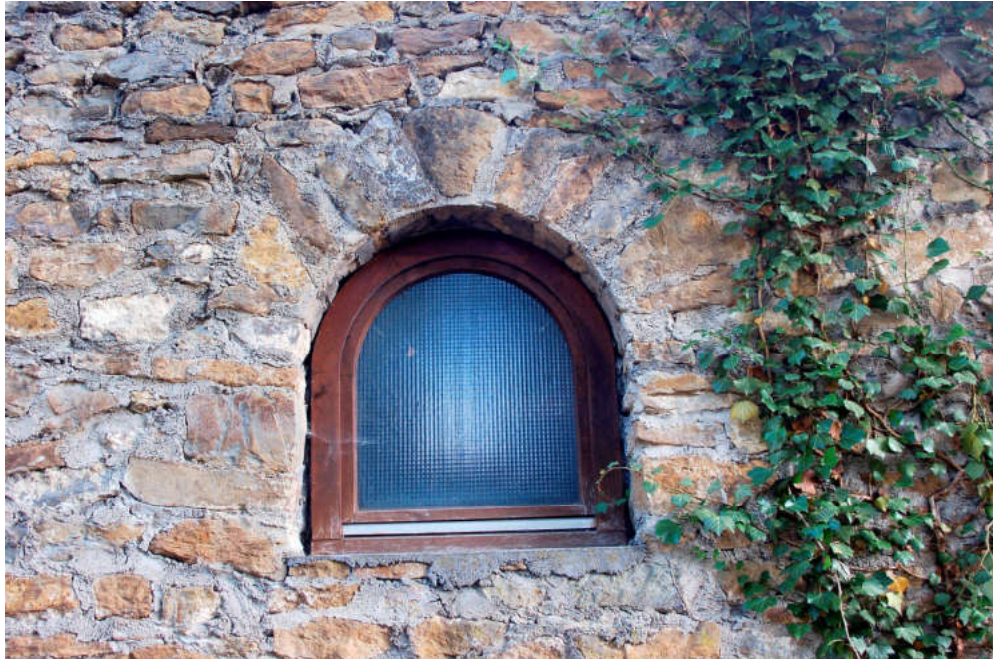
Abb. 3  
2. Mauerabschnitt von Osten. Ansicht Außenseite mit rundbogigem Fenster im modernen Bruchsteinmauerwerk des 20. Jh.

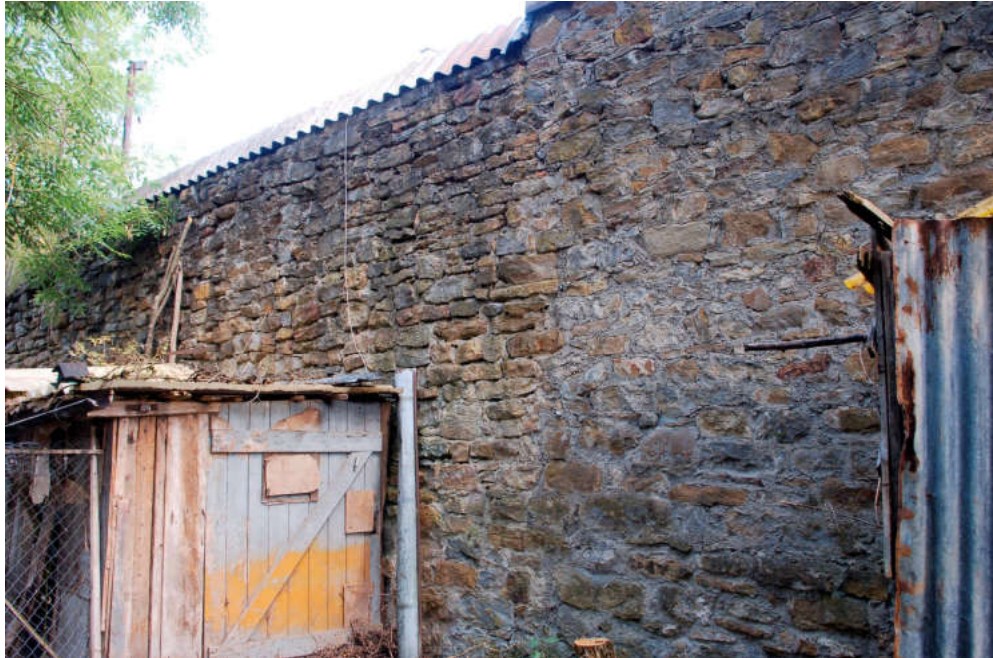
Abb. 4  
Übergang vom 2. Mauerabschnitt von Westen zum 3. Mauerabschnitt von Osten  
Ansicht Außenseite im Blick nach Westen.

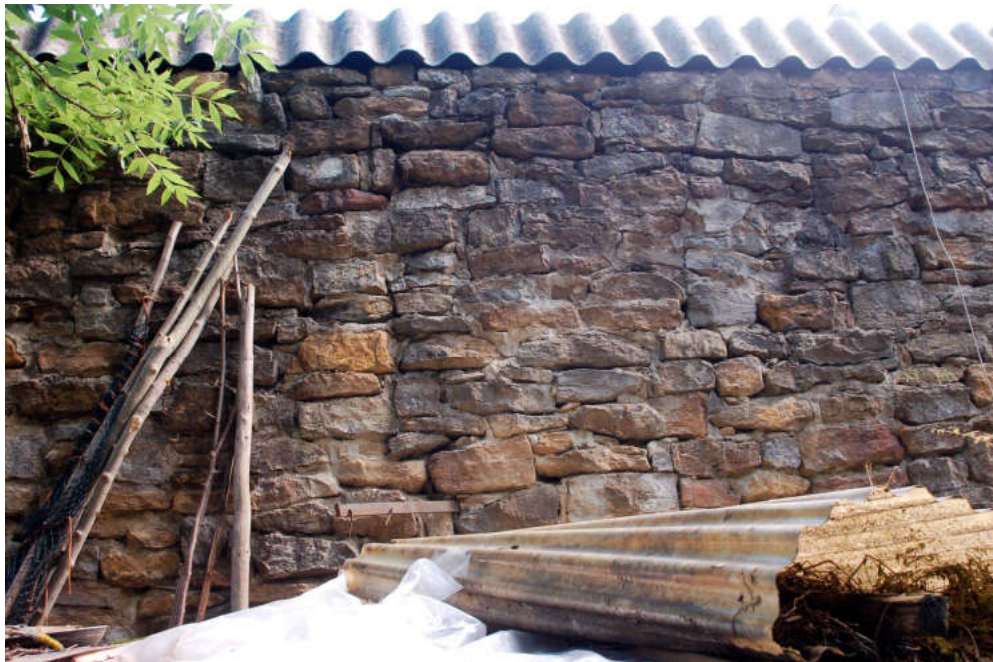
Im dritten Abschnitt von Osten, der sich von 19,9 m bis etwa 27,1 m westlich des Gebäudes Friedrichstraße 76 erstreckt, zeigt die in ihrem Bestand hier durchweg moderne Mauer momentan keine offensichtlichen größeren Bauschäden. Auf der Außenseite der Mauer ist der Fugenmörtel oberflächennah erkennbar erodiert, aber weiter hin die Tiefe hinein durchweg noch fest.

Abb. 5  
3. Mauerabschnitt von Osten. Ansicht Außenseite, Mauerwerksdetail im oberen Wandbereich.

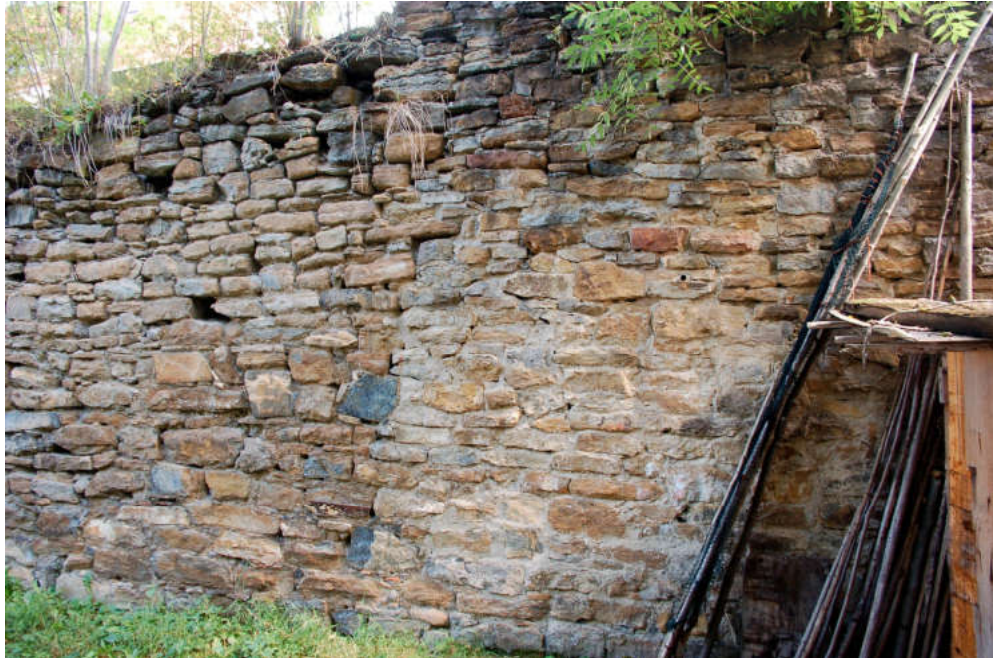
Abb. 6  
Übergang vom 3. Mauerabschnitt von Osten zum 4. Mauerabschnitt von Osten. Links das historische Bruchsteinmauerwerk des Reststückes der mittelalterlichen Stadtmauer, rechts Bruchsteinmauerwerk des 20. Jh.

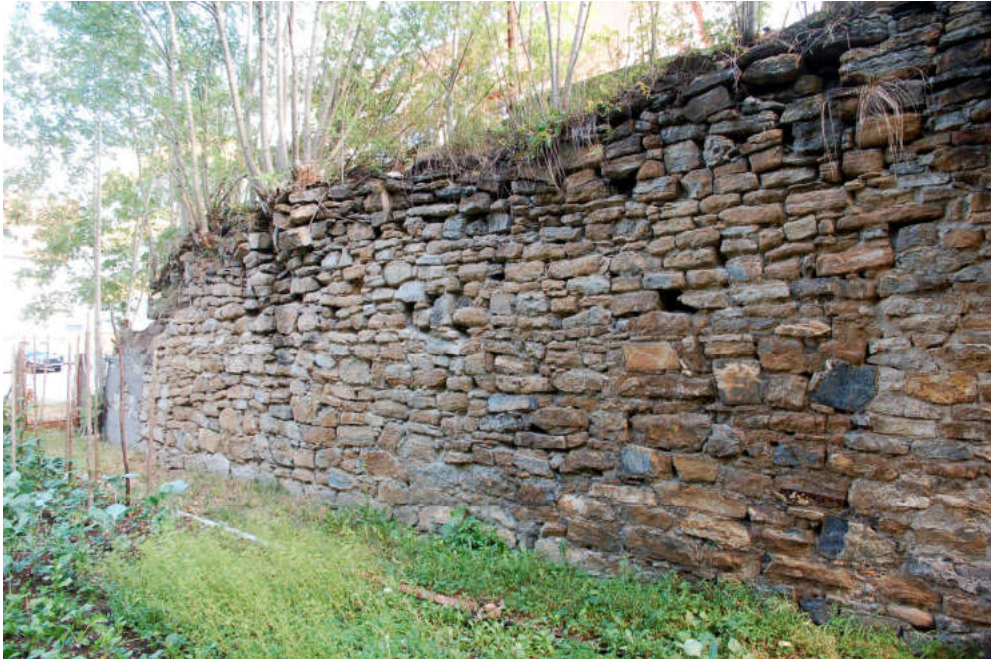
Abb. 7

4. Mauerabschnitt von Osten. Ansicht Außenseite im Blick nach Westen. Ganz rechts der Übergang zum modernen Mauerwerk des 3. Mauerabschnittes.

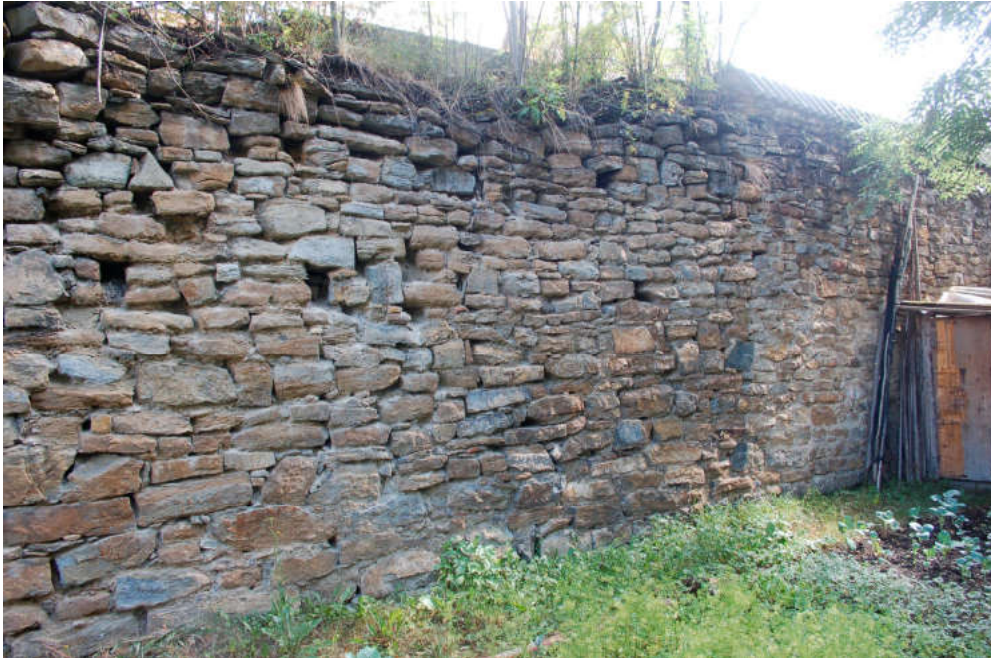
Abb. 8

- An der Außenseite der Mauer ist in den unteren östlichen Partien der Fugenmörtel oberflächennah stark verwittert. Auch weiter nach innen ist der Mörtel oft bis hin große Tiefe hinein sehr weich. Einzelne Steine der Mauerschale sind bereits ausgebrochen. Darüber und unmittelbar westlich davon ist der Fugenmörtel oberflächennah sehr stark verwittert. Zudem ist der Fugenmörtel hier großflächig bis sehr weit ins Mauerinnere hinein ebenfalls stark verwittert, oft gar erdig zersetzt. Der Mörtel ist hier zudem teilweise stark durchwurzelt. Steine der Mauerschale sind umfangreich ausgebrochen. In der Nähe der Mauerkrone ist die Mauerschale teilweise weit nach außen vorgeneigt. **Hier besteht insgesamt akute Einsturzgefahr >>Gefahr im Verzug<<<<!**

4. Mauerabschnitt von Osten. Ansicht Außenseite, östliche Hälfte. Rechts der Übergang vom historischen Mauerwerk des 4. Abschnittes zum modernen Bruchsteinmauerwerk des 3. Abschnittes.

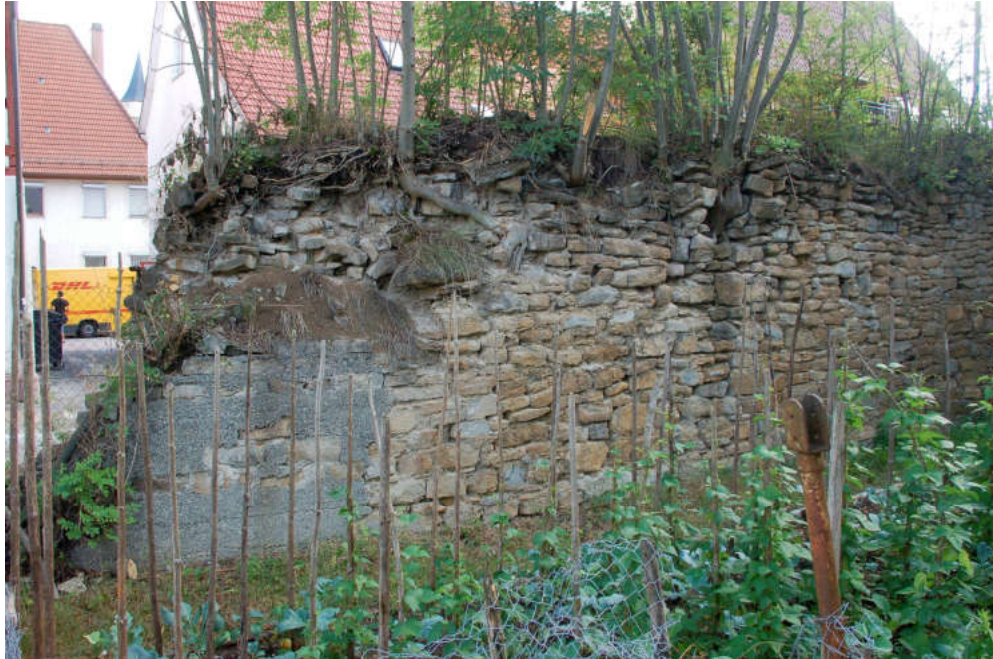
- An der Außenseite der Mauer ist im unteren westlichen Bereich die historische Mauerschale durch eine ältere Betonplombe ersetzt. Darüber liegt bis hinauf zur Mauerkrone das Kernmauerwerk frei. Die historische Mauerschale ist hier gänzlich abgängig, und im Kernmauerwerk ist der Fugenmörtel vollständig zersetzt. Zudem ist auch dieser Bereich stark durchwurzelt. **Hier besteht akute Einsturzgefahr >>Gefahr im Verzug<<<<!**

Abb. 9  
4. Mauerabschnitt von Osten. Ansicht Außenseite, westlicher und mittlerer Abschnitt. Unten links moderne Betonplombe.

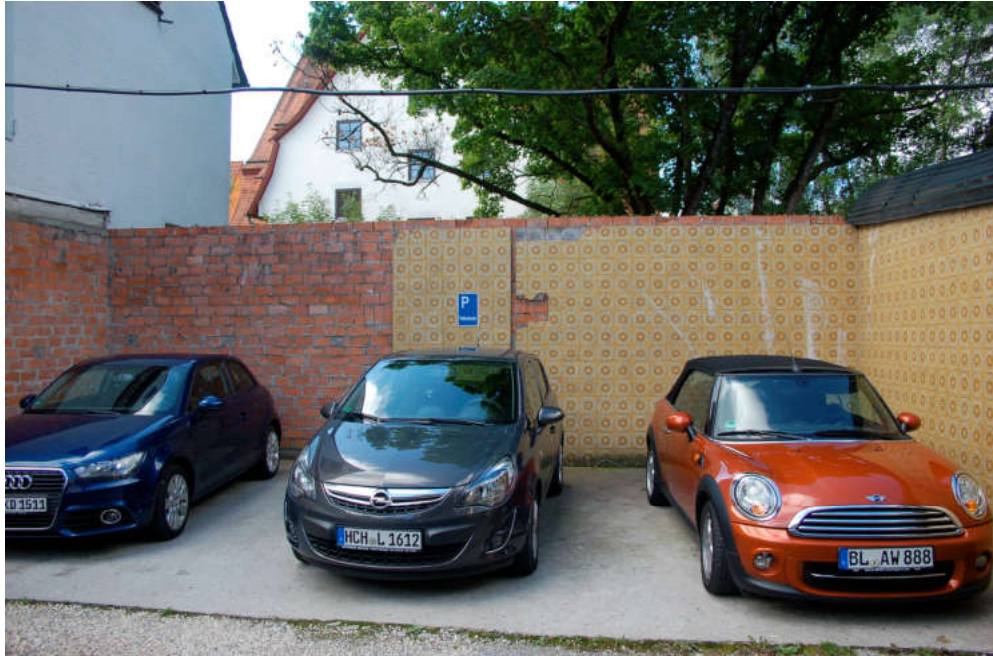
Abb. 10  
1. Mauerabschnitt von Osten. Ansicht Innenseite. Modernes HLZ-Mauerwerk des 20. Jh. Nur die Außenfront der Mauer ist mit Bruchsteinmauerwerk verkleidet.

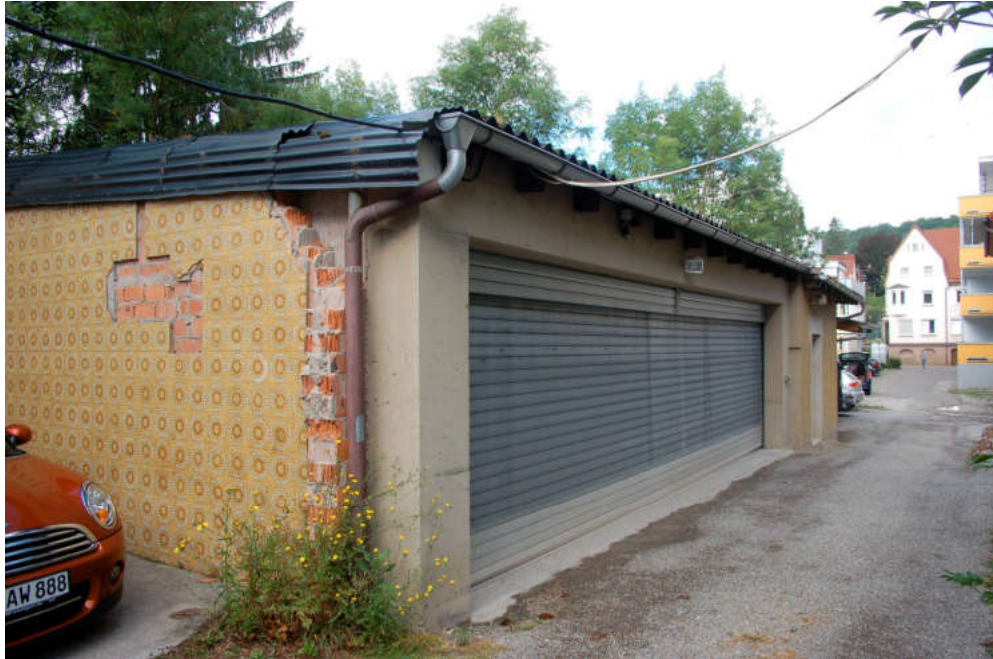
Abb. 11  
2. Mauerabschnitt von Osten. Blick von Nordosten auf den rückwärtigen modernen Geragenanbau.

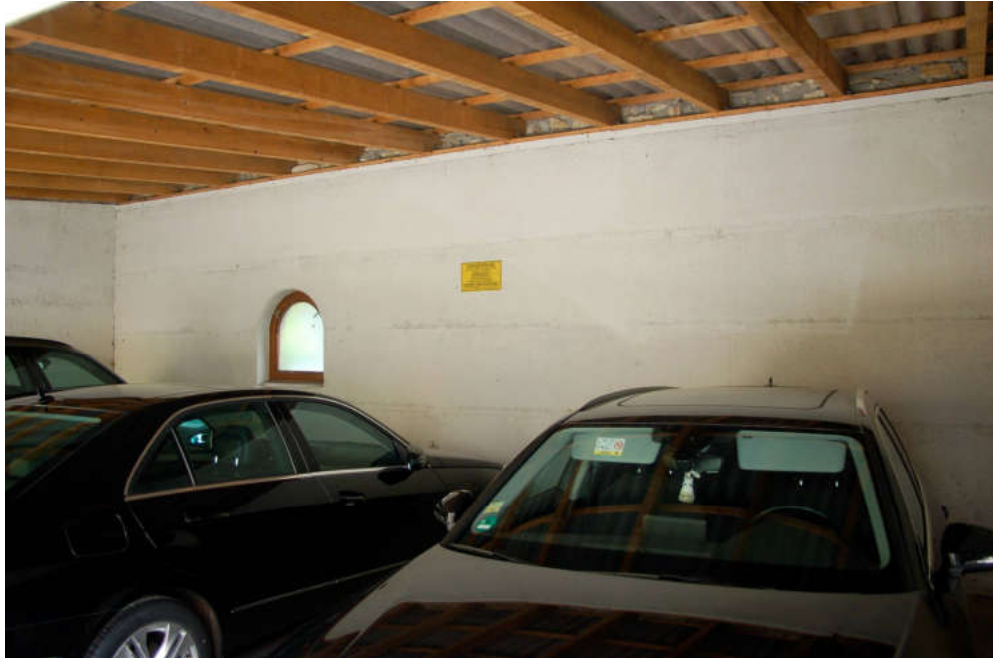
Abb. 12  
2. Mauerabschnitt von Osten. Ansicht Innenseite. Moderne Betonwandscheibe des 20. Jh. Nur die Außenfront der Mauer ist mit Bruchsteinmauerwerk verkleidet.

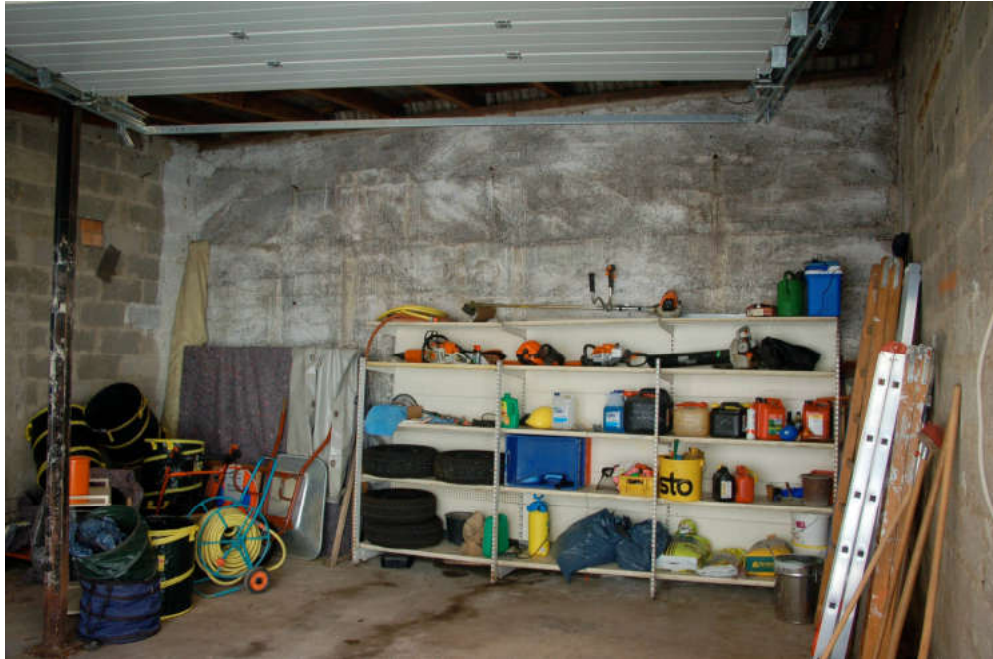
Abb. 13

3. Mauerabschnitt von Osten. Ansicht Innenseite. Moderne Betonwandscheibe des 20. Jh. Nur die Außenfront der Mauer ist mit Bruchsteinmauerwerk verkleidet.

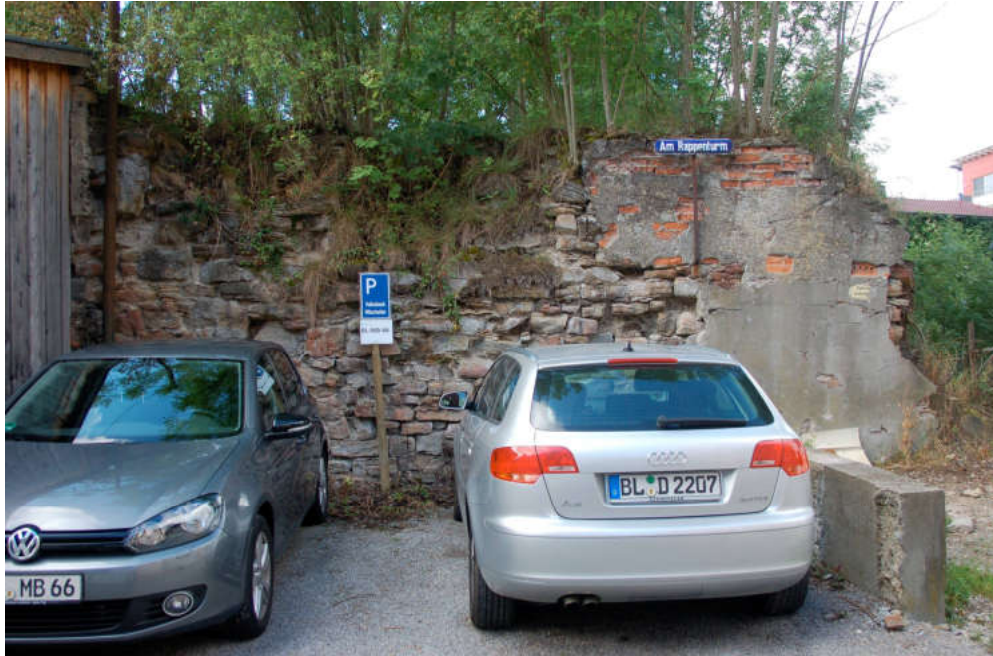
Abb. 14

- An der Innenseite der Mauer ist im westlichen, freiliegenden Bereich der historische Mauerverband stark geschädigt. Die Steine der Mauerschale zeigen starke Brandspuren und -abplatzungen. Der Fugenmörtel ist oberflächennah und bis weit in die Tiefe des Mauerwerkes hinein sehr stark, oft vollständig erdig zersetzt. Vereinzelt sind Bereiche der Mauerschale bereits ausgebrochen. Nach oben und nach Westen hin werden diese Schäden stärker. Vor allem im Bereich der Mauerkrone ist die Mauerschale bereits abgängig, das freiliegende Kernmauerwerk zeigt vollständig zersetzten Fugenmörtel und eine sehr starke Durchwurzlung. **Hier besteht akute Einsturzgefahr >>Gefahr im Verzug<<<<!**

4. Mauerabschnitt von Osten, freiliegende westliche Hälfte. Die historische Mauer-  
schale am westlichen Ende (links) mit Backstein ausgeflickt und im Bereich der  
Mauerkrone stark ausgebrochen.

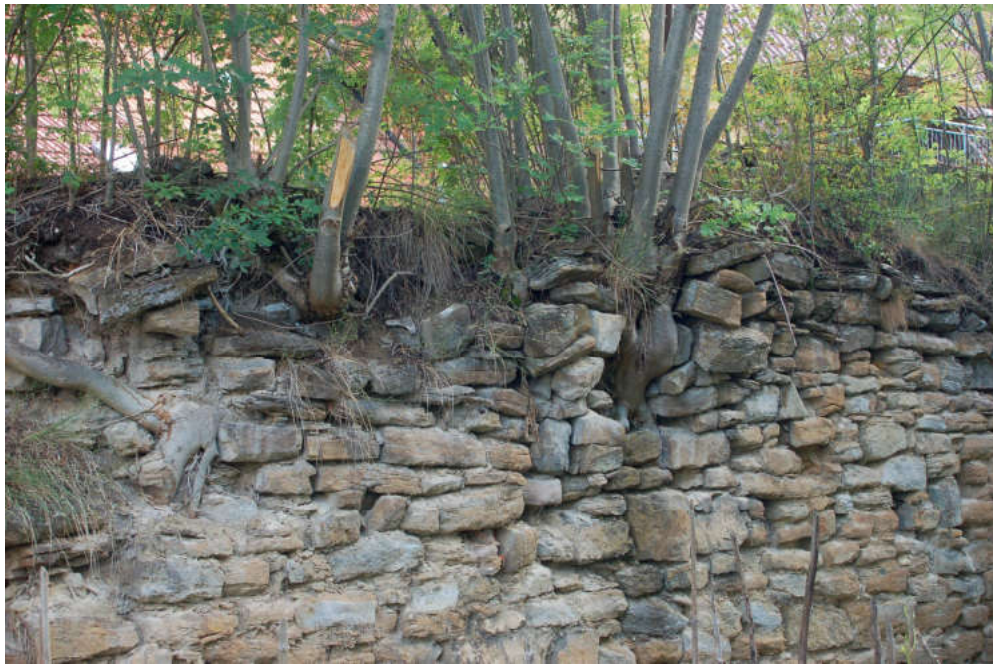
Abb. 15

4. Mauerabschnitt von Osten. Außenansicht der Mauerkrone mit stark zersetzter Mauerschale und desolater Mauerkrone. Fugenmörtel weit zurückgewittert und bis in den Mauerkern hinein zersetzt, die Mauerschale beult in Kronennähe nach außen aus, starker Bewuchs und starke Durchwurzelung.

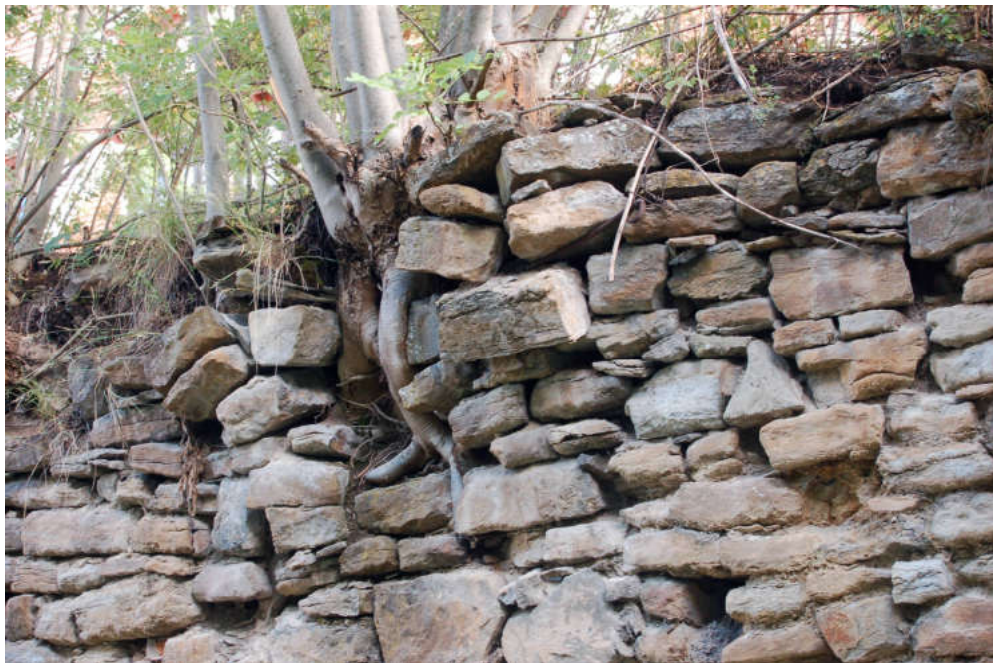
Abb. 16

4. Mauerabschnitt von Osten. Außenansicht der Mauerkrone (Ausschnitt) mit stark zersetzter Mauerschale und desolater Mauerkrone. Fugenmörtel weit zurückgewittert und bis in den Mauerkern hinein zersetzt, die Mauerschale beult in Kronennähe nach außen aus, einzelne Steine drohen herauszufallen, starker Bewuchs und starke Durchwurzelung.

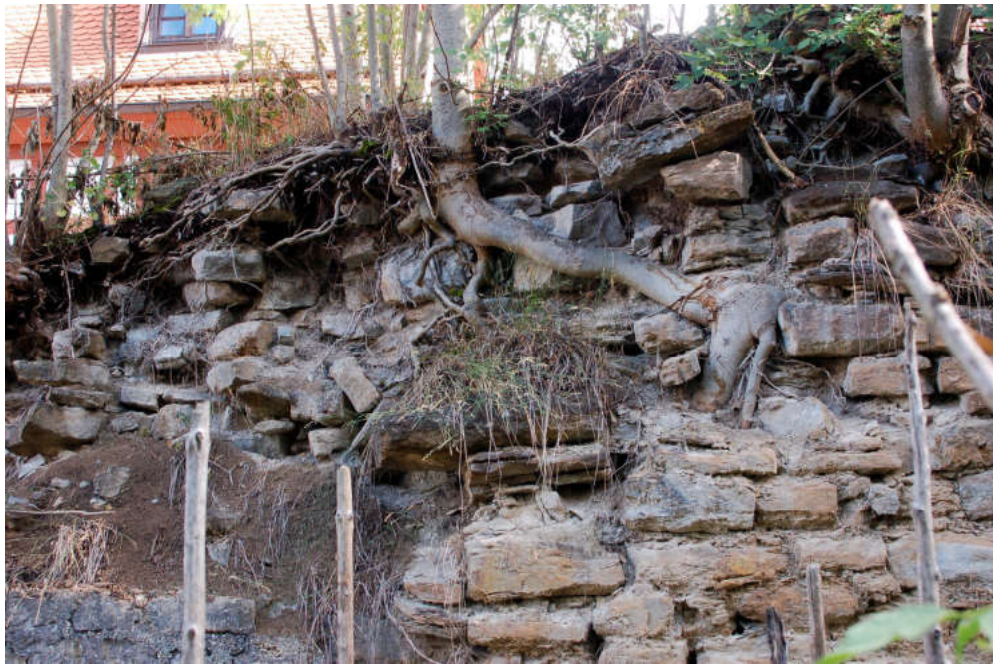
Abb. 17

4. Mauerabschnitt von Osten. Außenansicht der Mauerkrone (Ausschnitt) mit vollständig ausgebrochener Mauerschale und desolater Mauerkrone. Fugenmörtel weit zurückgewittert und bis in den Mauerkern hinein zersetzt, Mauersteine drohen heraufzufallen, starker Bewuchs und starke Durchwurzlung.

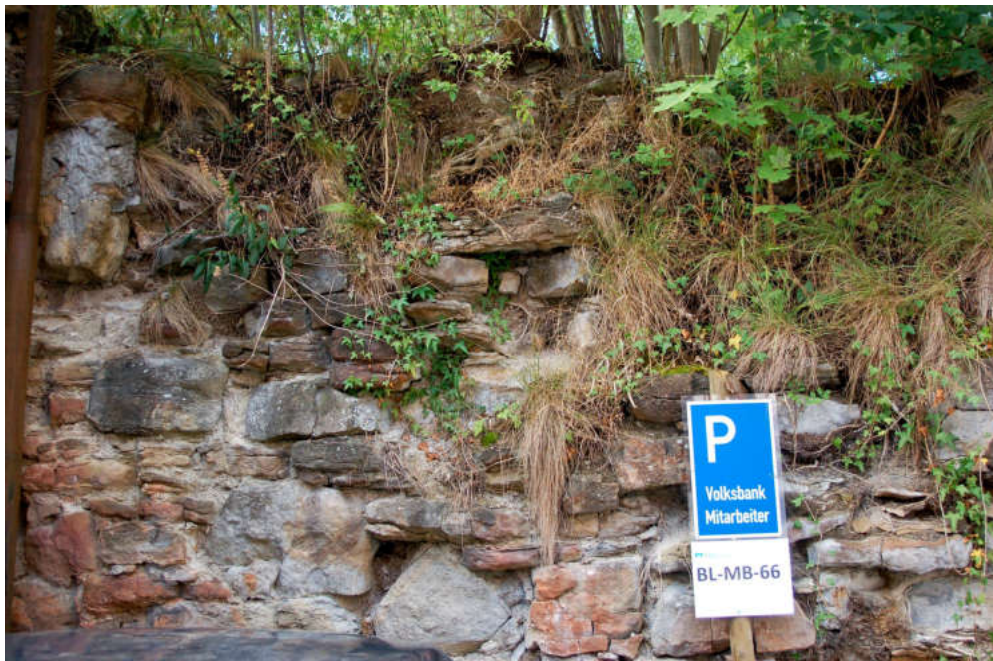
Abb. 18

4. Mauerabschnitt von Osten. Innenansicht der Mauerkrone (Ausschnitt) mit umfangreich ausgebrochener Mauerschale und desolater Mauerkrone. Fugenmörtel weit zurückgewittert, Mauersteine drohen heraufzufallen, starker Bewuchs und starke Durchwurzlung. Steinoberflächen mit starken Brandspuren und brandbedingten Abplatzungen.

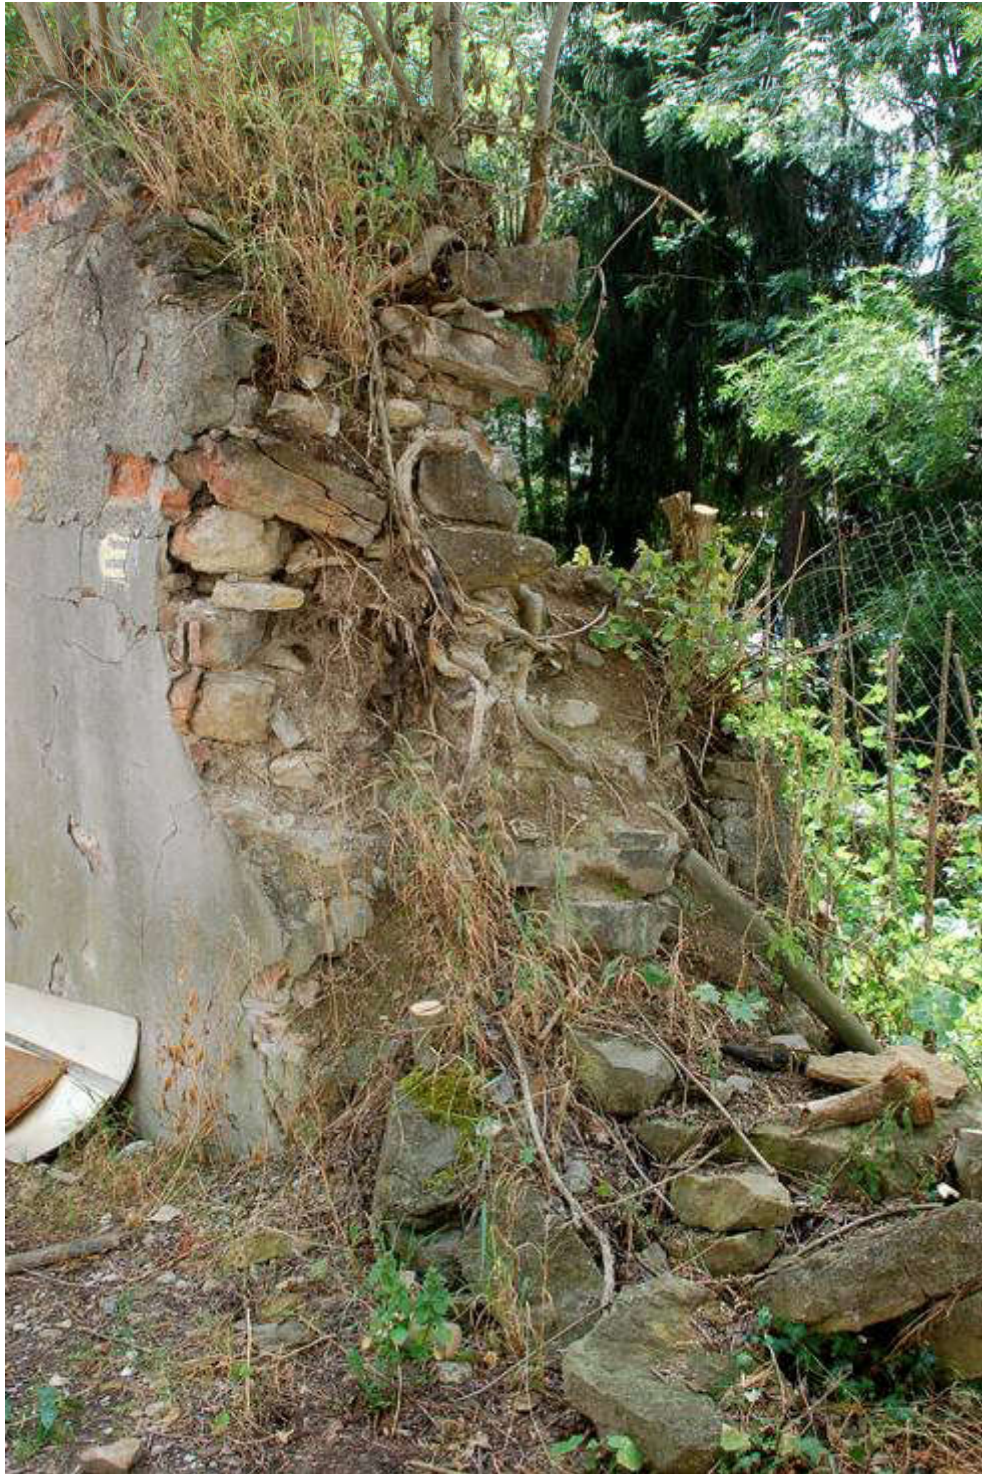
Abb. 19

- An der Innenseite der Mauer ist am westlichen Mauerende im oberen Wandbereich das dortige Backsteinmauerwerk stark erodiert und frostgesprengt. Im darunterliegenden, verputzten Bereich weisen starke Risse darauf hin, daß die dahinterliegende Mauerschale offensichtlich desolat ist und sich vom Mauerkern löst. Damit ist auch diese Wandpartie in ihrem Bestand sehr stark gefährdet. **Hier besteht akute Einsturzgefahr >>Gefahr im Verzug<<<<!**

4. Mauerabschnitt von Osten. Blick von Nordwesten auf den westlichen Mauerabbruch. Mauerschale, Kernmauerwerk und Mauermörtel sind erkennbar vollständig desolat.

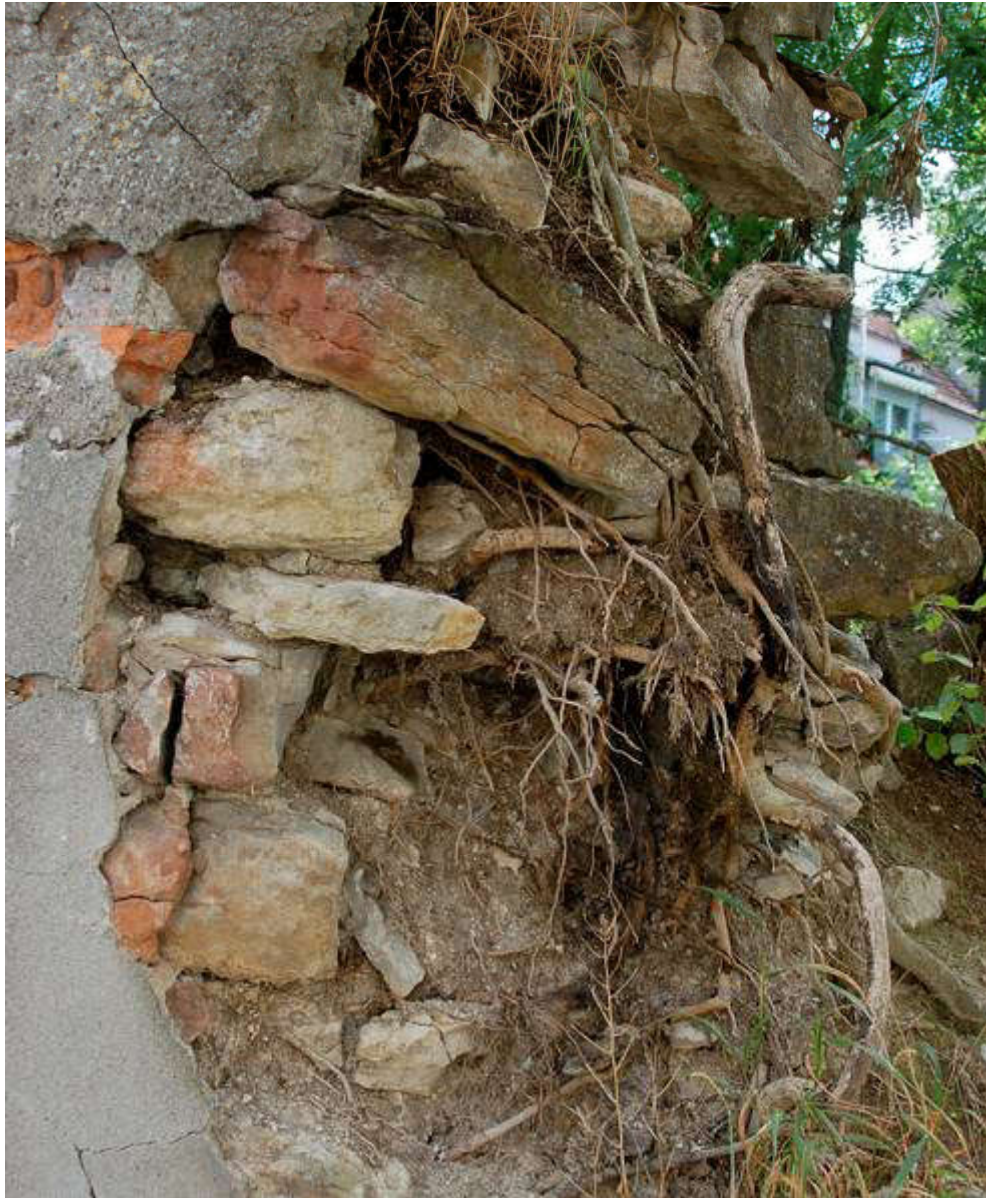
Abb. 20

4. Mauerabschnitt von Osten. Blick von Nordwesten auf den westlichen Mauerabbruch (Ausschnitt). Mauerschale, Kernmauerwerk und Mauermörtel sind vollständig desolat.
