# Balingen

Keller im Quartier

Schwanenstraße-Friedrichstraße

## Bauhistorische Dokumentation

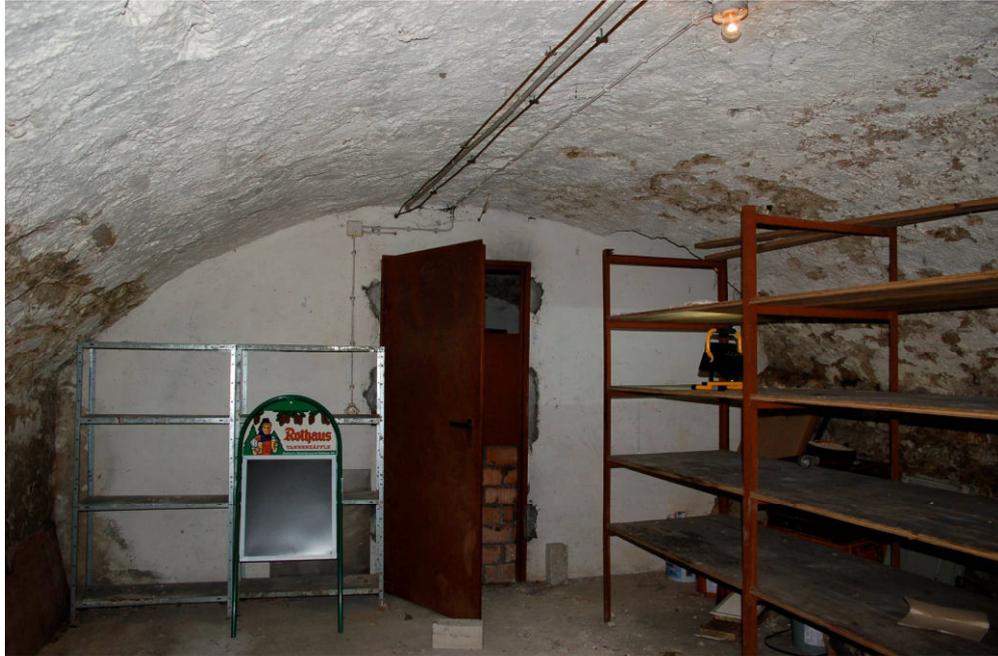
Abb. 1  
Friedrichstraße 74, östlicher Keller. Blick durch den Hauptraum nach Norden auf die moderne Trennwand zum nördlichen Kellerteil.

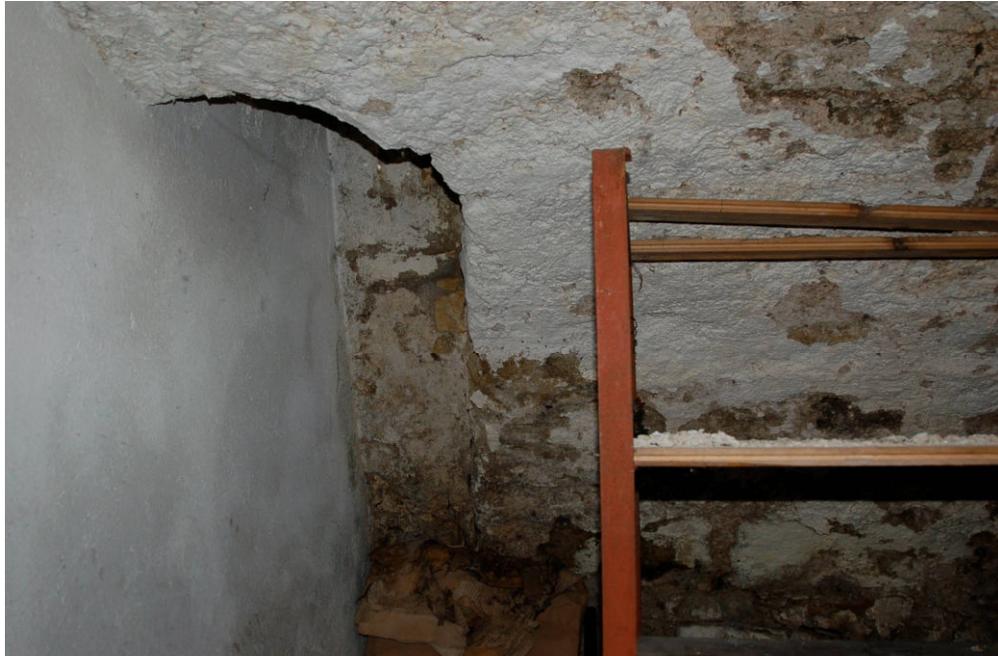
Abb. 2  
Friedrichstraße 74, östlicher Keller. Nördlicher Luftschacht an der östlichen Längsseite, der von der modernen Trennwand zum nördlichen Kellerteil überschritten wird, aber schon zuvor in Bruchsteinmauerwerk vermauert wurde.

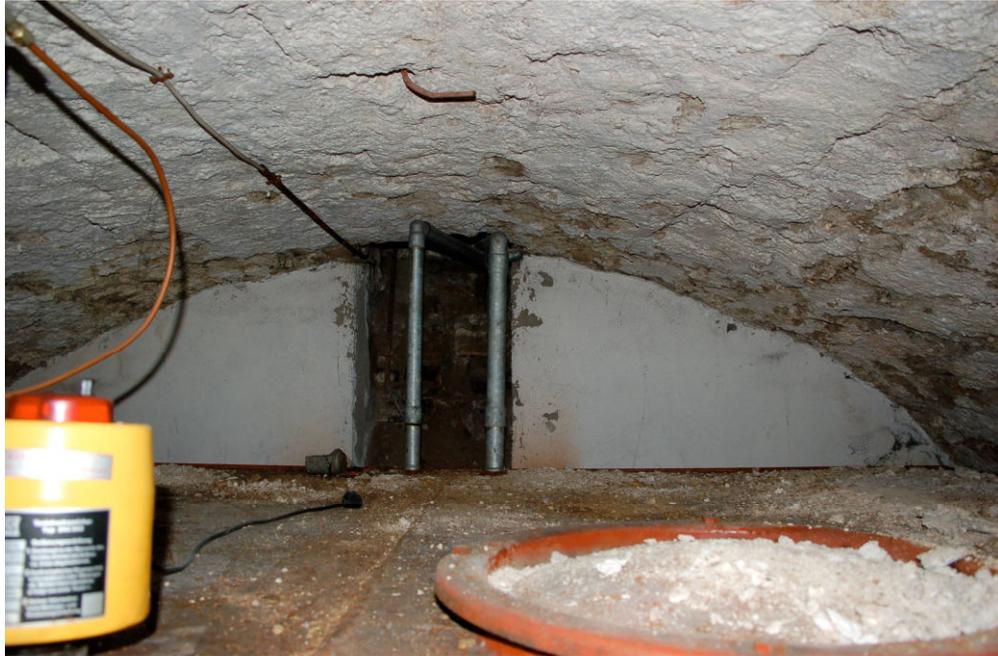
Abb. 3  
Friedrichstraße 74, östlicher Keller. Blick unter dem Gewölbescheitel nach Norden  
auf die ansonsten unzugängliche nördliche Stirnwand des Kellers.

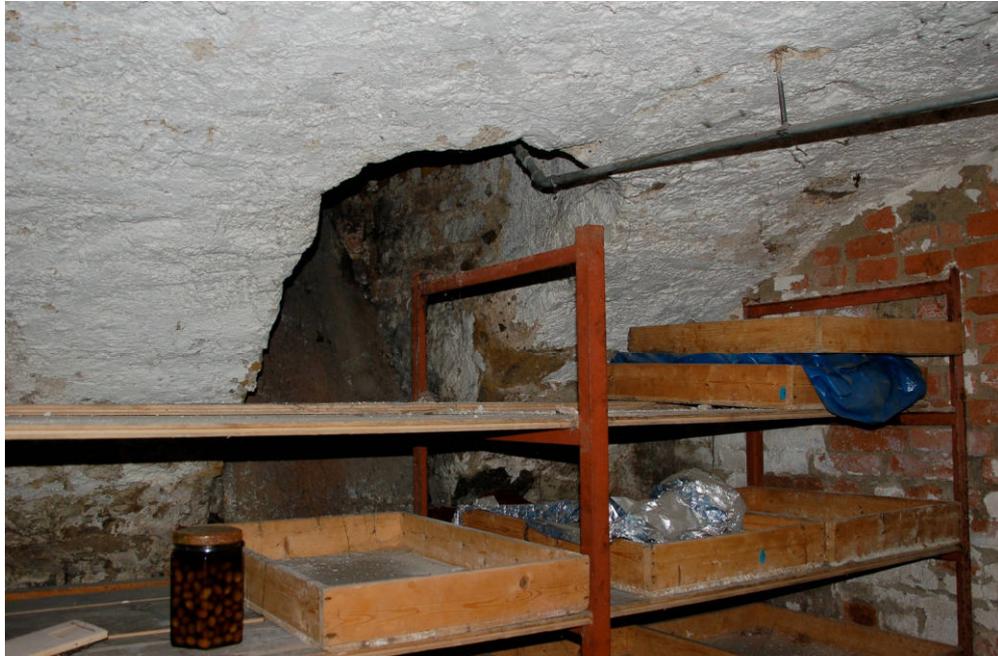
Abb. 4  
Friedrichstraße 74, östlicher Keller. Blick auf den südlichen Luftschacht der öst-  
lichen Längsseite.

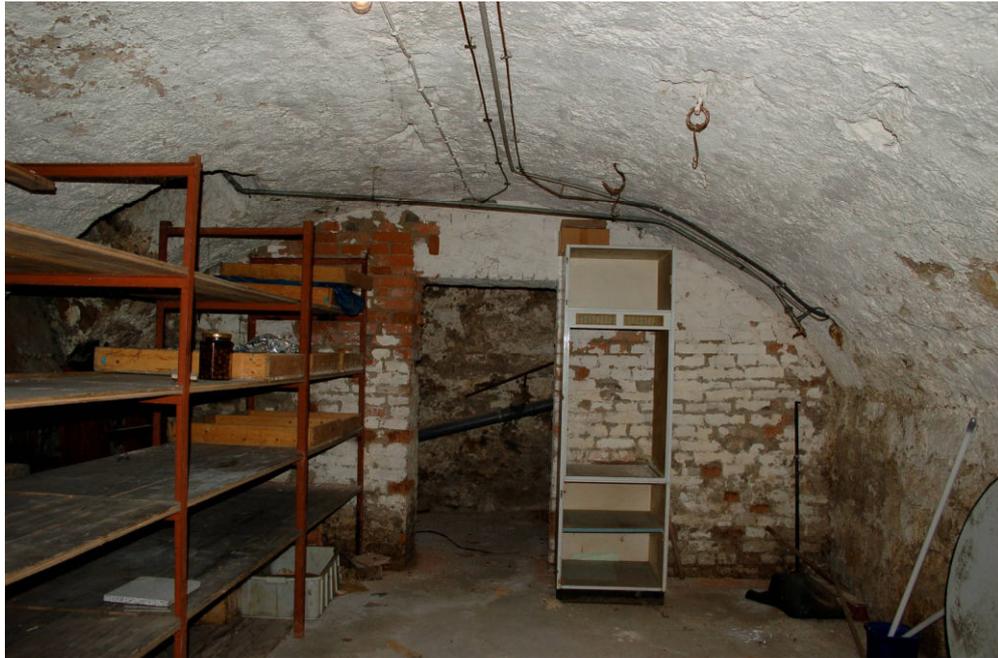
Abb. 5  
Friedrichstraße 74, östlicher Keller. Blick durch den Hauptraum nach Süden auf die moderne Trennwand zum südseitigen Treppenzugang.

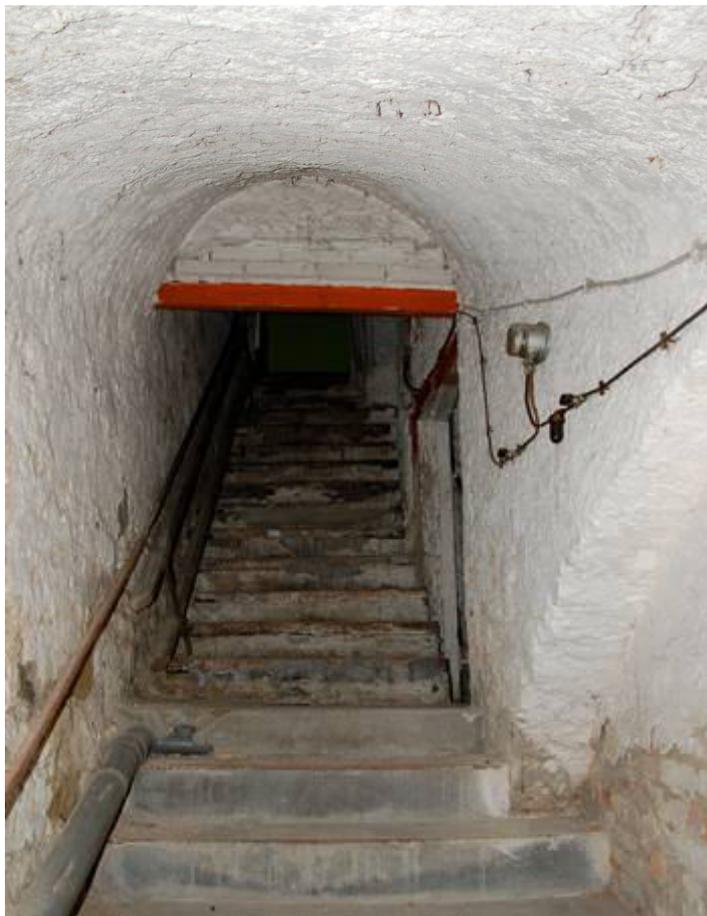
Abb. 6  
Friedrichstraße 74, östlicher Keller. Blick durch den südseitigen Treppenabgang nach Westen empor zum Erdgeschoß

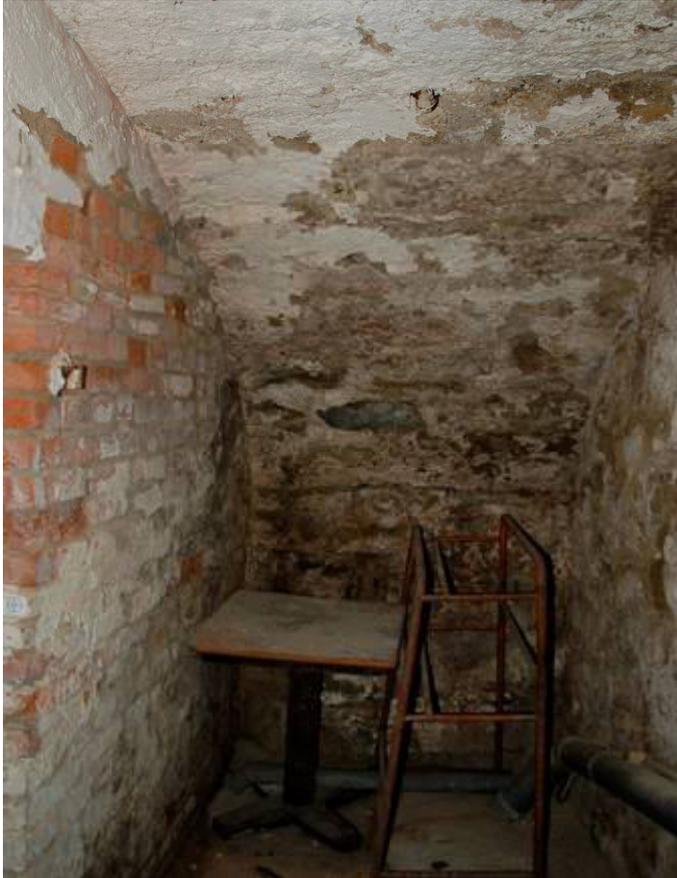
Abb. 7  
Friedrichstraße 74, östlicher Keller. Blick durch den Vorraum den südseitigen Treppenabgang nach Osten auf die östliche Längswand.

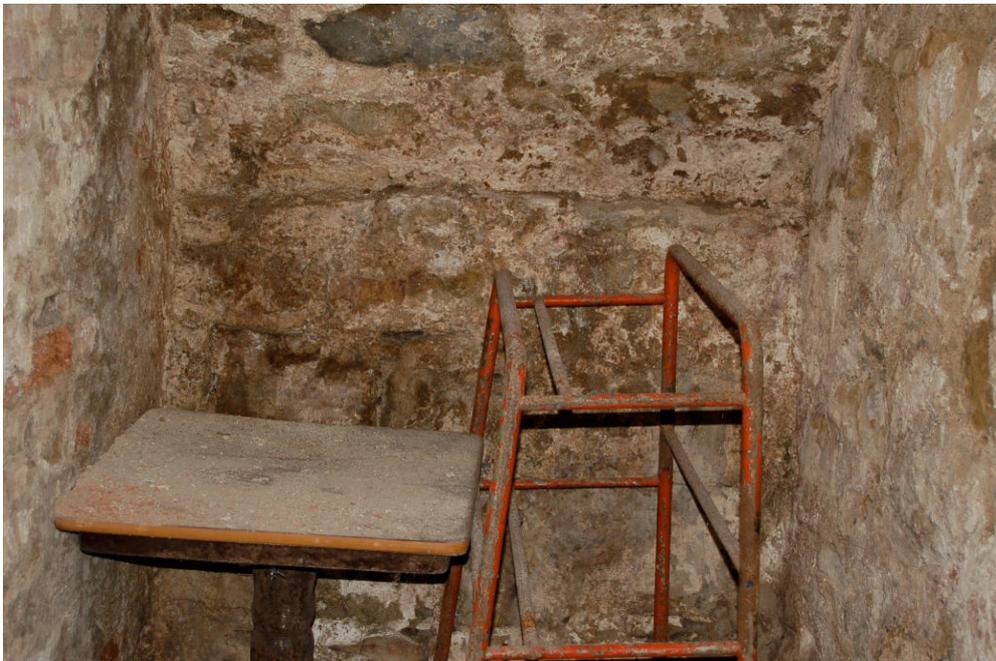
Abb. 8  
Friedrichstraße 74, östlicher Keller. Südliches Ende der östlichen Längswand mit großformatigem Bruchsteinmauer und schmalen Absatz zum Ansatz des Gewölbes.

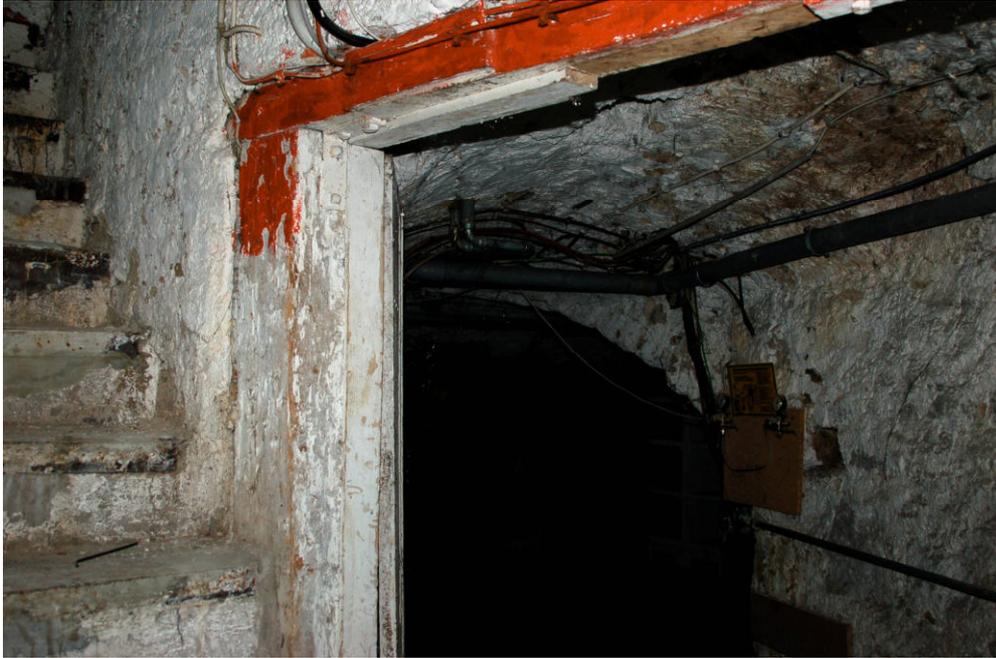
Abb. 9  
Friedrichstraße 74, südseitiger Treppenaufgang. Blick vom Treppenpodest auf den Zugang zum westlichen Keller mit eichenem Blockrahmen.

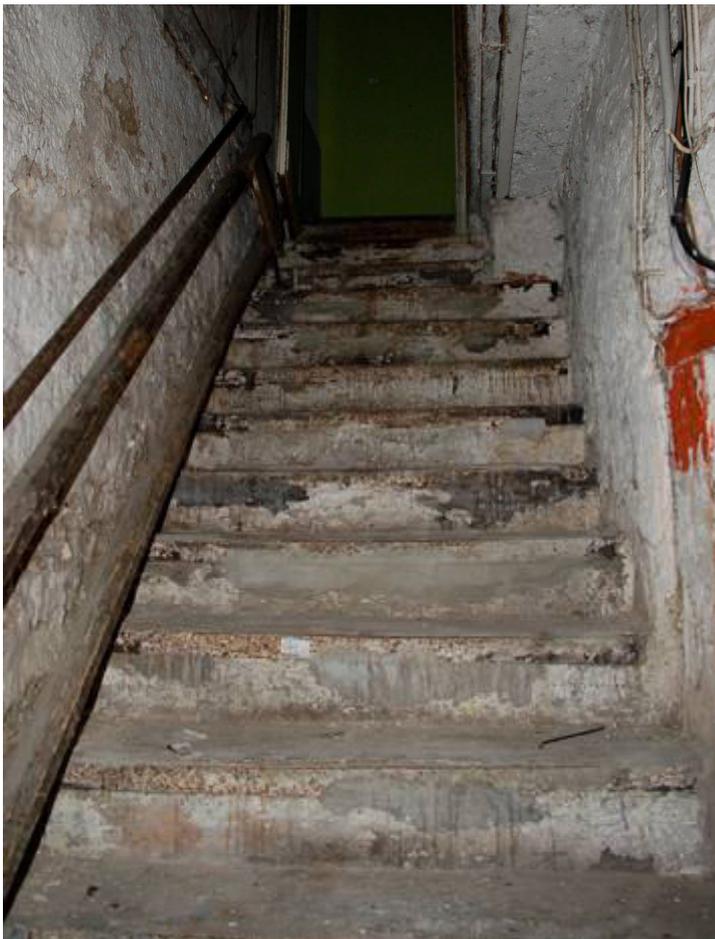
Abb. 10  
Friedrichstraße 74, südseitiger Treppenaufgang. Blick nach Westen empor zum Erdgeschoß.

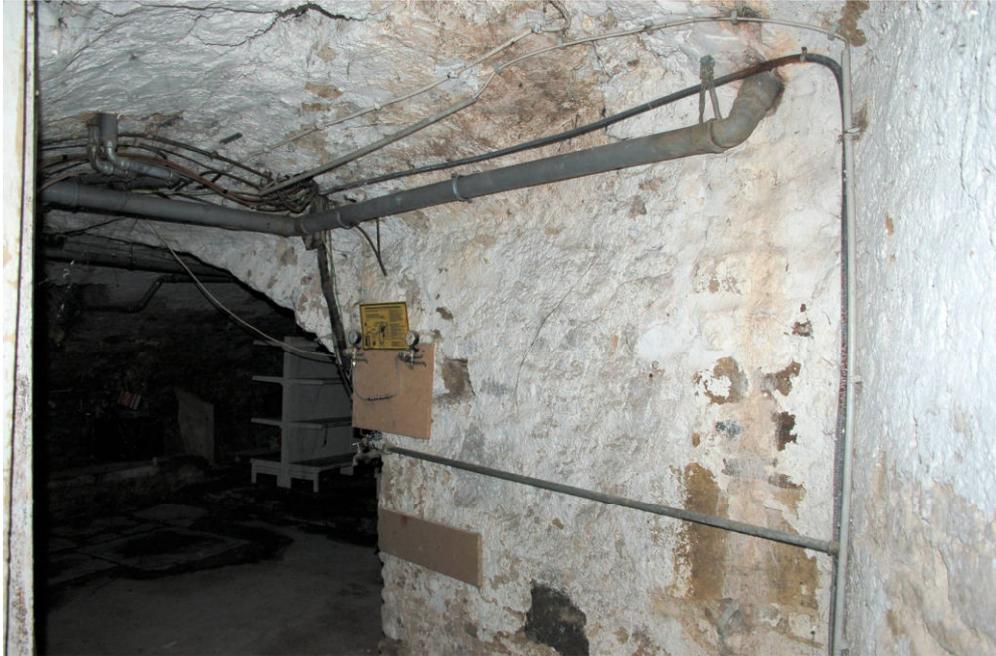
Abb. 11  
Friedrichstraße 74, westlicher Keller. Blick durch den Kellerzugang nach Nord-  
westen, hin zum Hauptkeller.

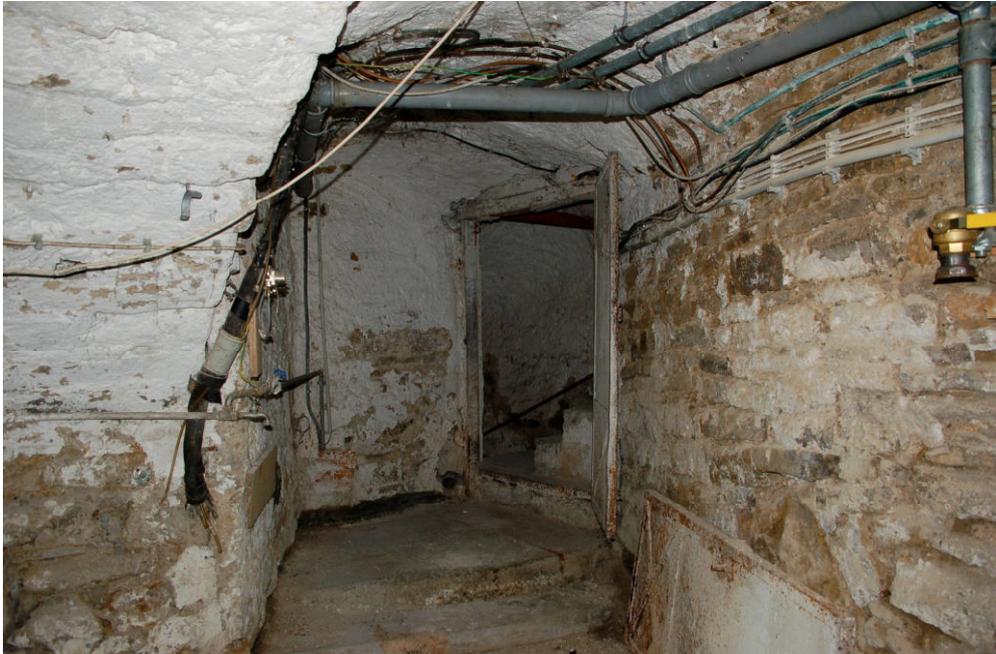
Abb. 12  
Friedrichstraße 74, westlicher Keller. Blick aus dem Hauptkeller nach Südosten in  
den schrägen Durchgang zum südseitigen Treppenaufgang.

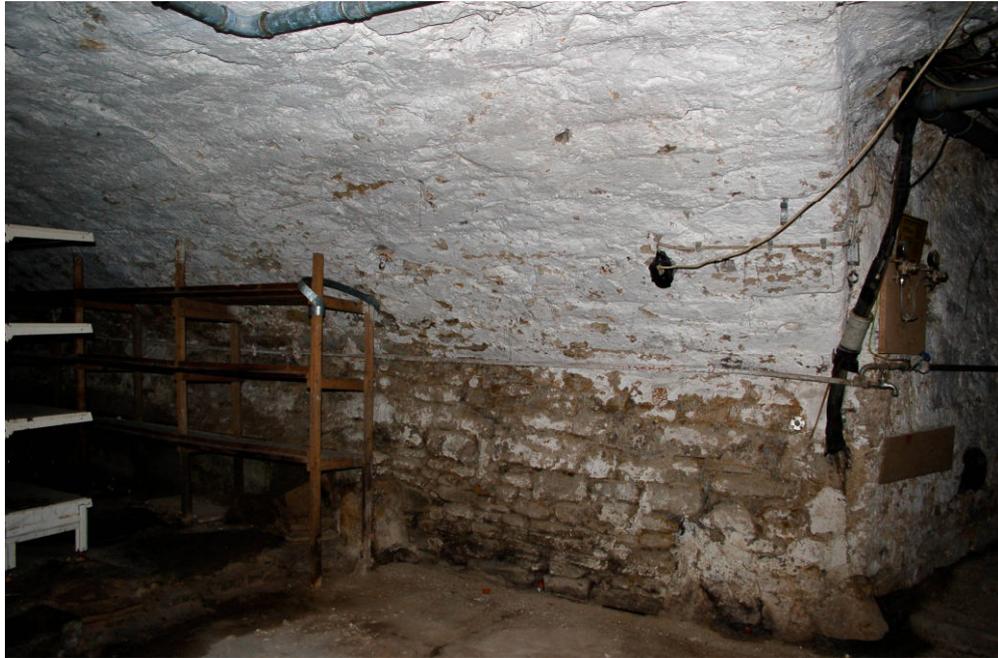
Abb. 13  
Friedrichstraße 74, westlicher Keller. Blick auf den mittleren Teil der östlichen Längswand mit dem Übergang zum Zugang.

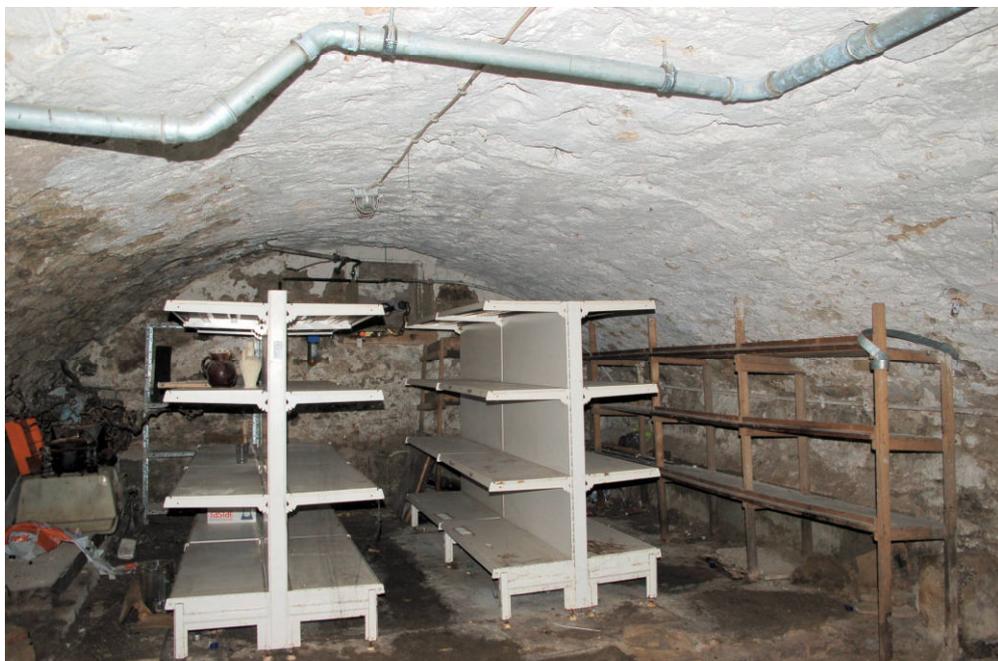
Abb. 14  
Friedrichstraße 74, westlicher Keller. Blick durch den Kellerraum nach Norden.

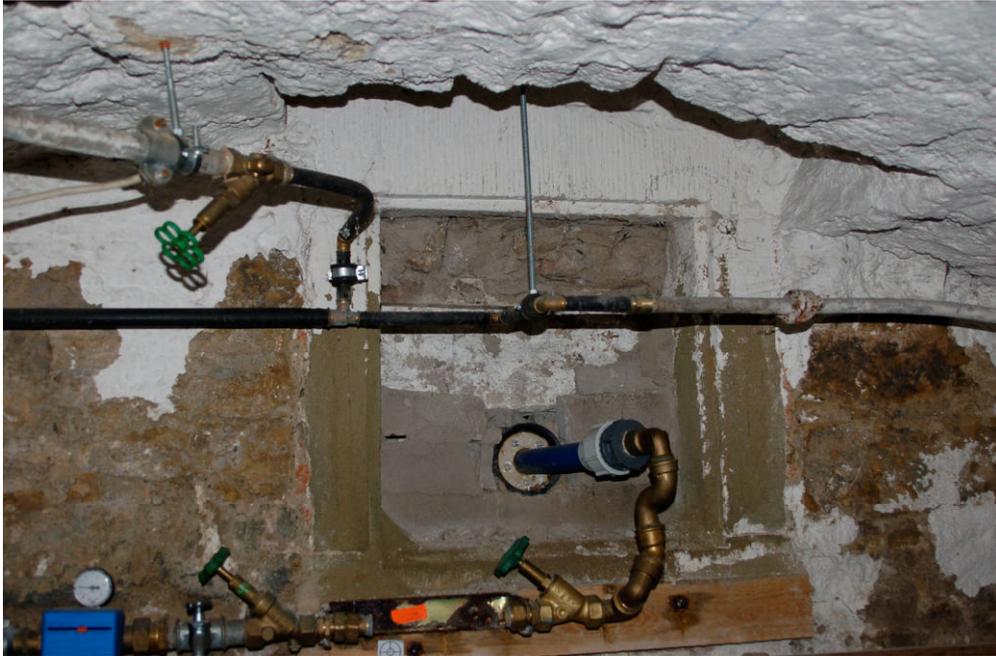
In der nördlichen Stirnwand des Kellers finden wir etwas außermittig ein kleines quadratisches, hochgelegenes Fensterchen, das ein sauber gearbeitetes Werksteingewände mit umlaufendem Falz zeigt. Von Norden her ist es heute vermauert, da die heutige Gebäudeaußenwand weiter im Norden liegt als die Flucht der Kelelwand. Weitere Wandöffnungen lassen sich momentan nicht erkennen.

Abb. 15  
Friedrichstraße 74, westlicher Keller. Vermauerte Fensteröffnung mit Sandsteinfenstergewände an der nördlichen Stirnwand.

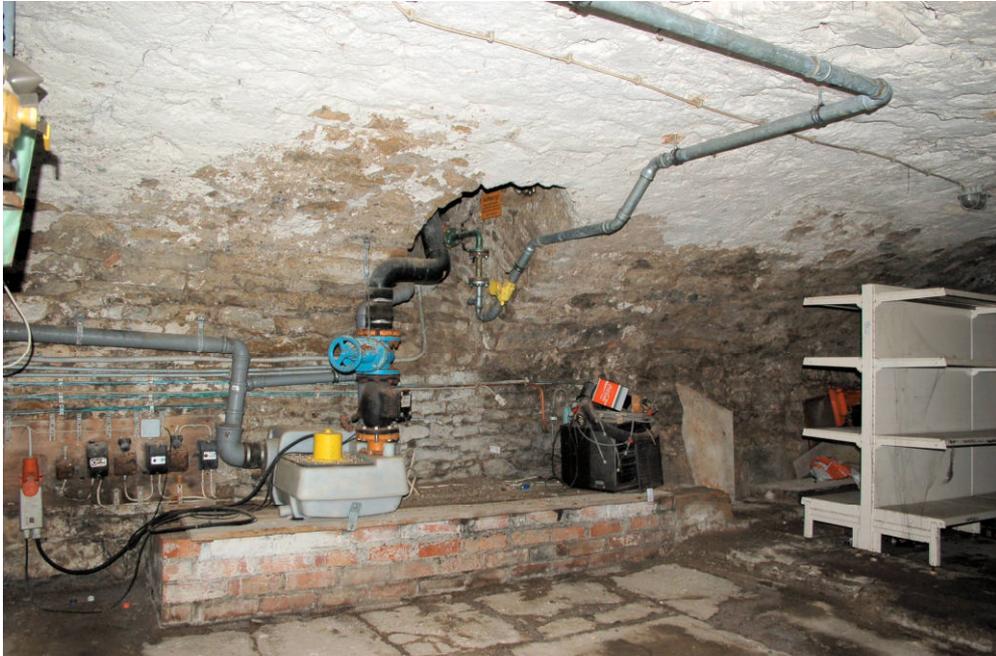
Abb. 16  
Friedrichstraße 74, westlicher Keller. Blick durch den Kellerraum nach Nordwesten auf die Westwand mit modern erneuerter Bank und darüberliegendem, steil ansteigendem Luftschacht.

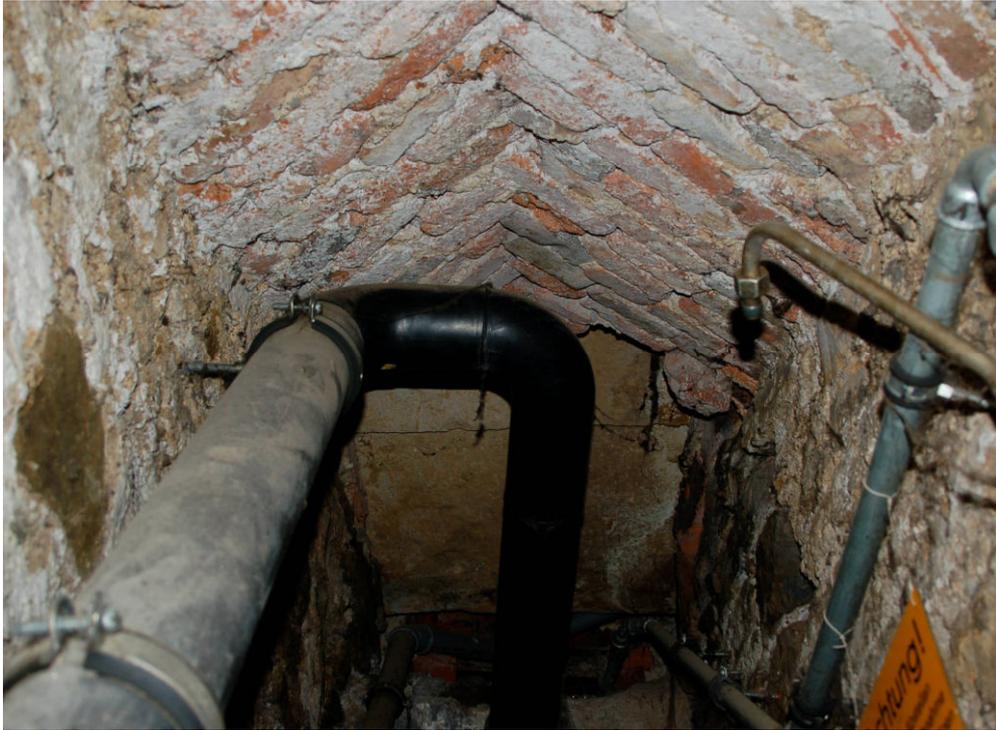
Abb. 17  
Friedrichstraße 74, westlicher Keller. Blick in den Luftschacht an der Westseite mit firschrätzförmig gesetzter Backsteinüberdachung.

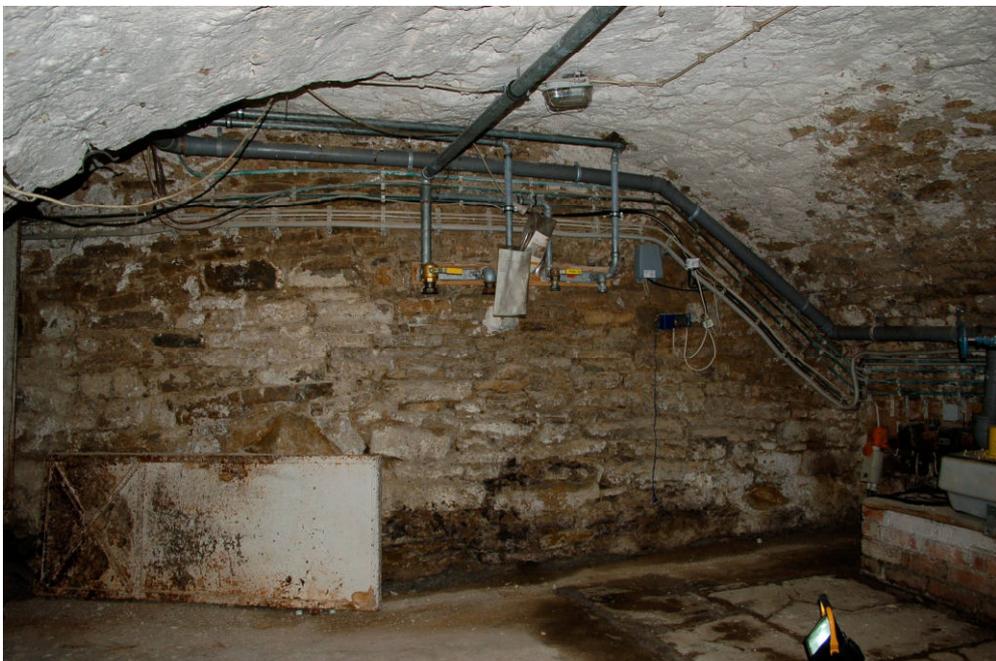
Abb. 18  
Friedrichstraße 74, westlicher Keller. Blick auf die südwestliche Stirnwand, die im linken Drittel ohne Bruch rundlich in den schrägen Kellerzugang übergeht.

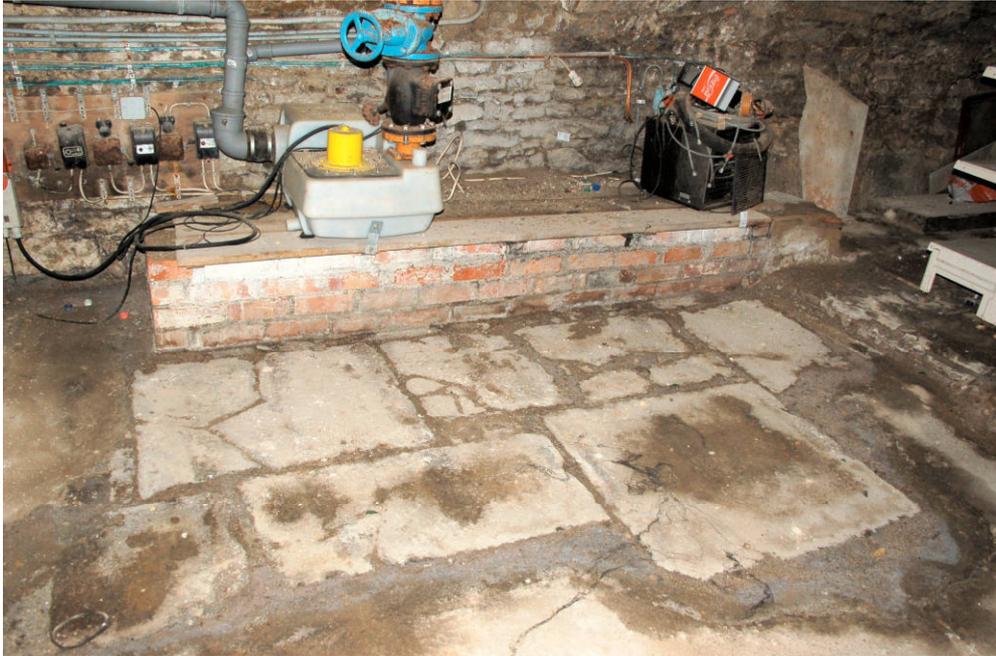
Der Boden des Kellerraumes besteht im nördlichen Teil noch weitgehend geschlossen, im südlichen Teil nur noch fragmentarisch aus großen, rechteckigen Sandsteinplatten in unregelmäßigen Formaten.

Abb. 19  
Friedrichstraße 74, westlicher Keller. Natursteinplattenboden im südlichen Kellerbereich.

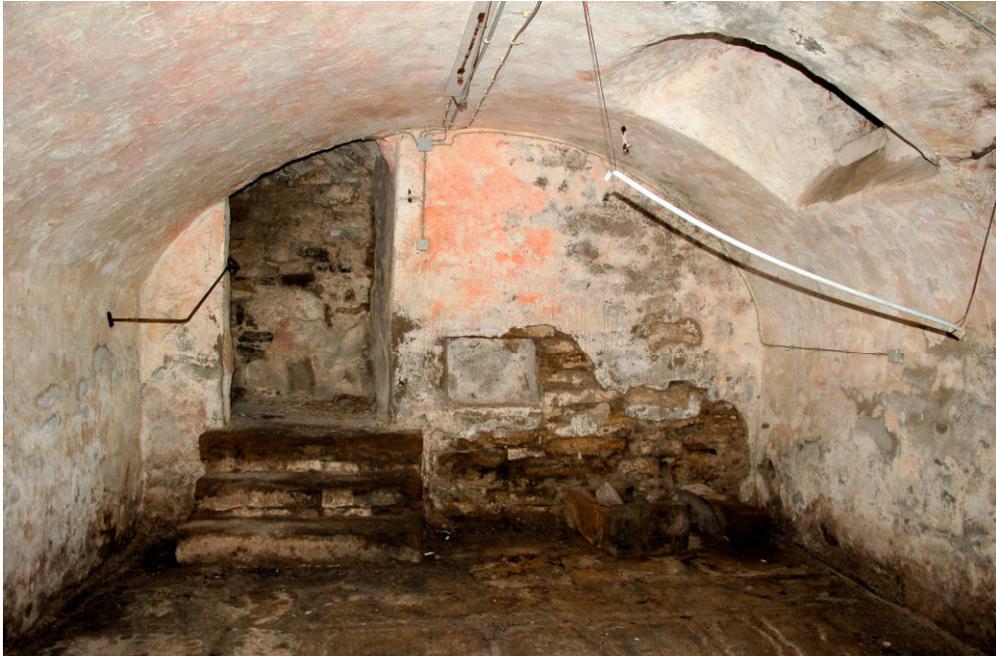
Abb. 20  
Friedrichstraße 76, Gewölbekeller. Blick durch den Keller auf die östliche Stirnseite. Links Zugangsöffnung, in der Wandmitte rechteckige, flachgedeckte Wandnische.

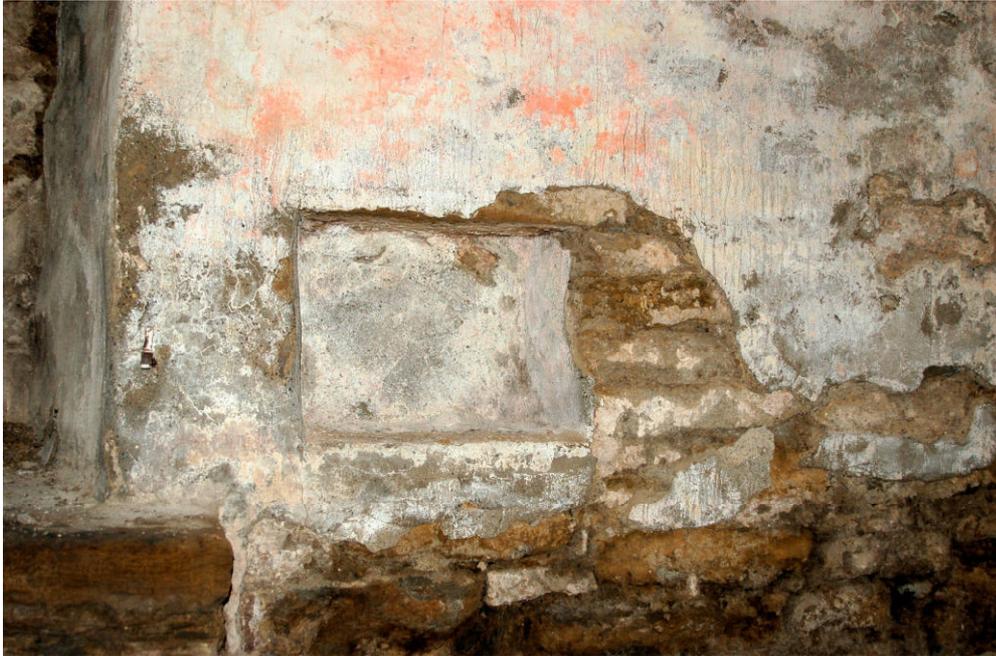
In der östlichen Stirnwand treffen wir etwa mittig auf eine rechteckige, flach gedeckte Wandnische, die in Bruchstein abgemauert ist und im Verband des umschließenden Bruchsteinmauerwerkes angelegt zu sein scheint. Damit dürfte sie zum ursprünglichen Bestand des Kellermauerwerkes gehören. Unmittelbar nördlich davon wird die Wand von einer rechteckigen Zugangsöffnung durchbrochen. Hier ist die Verbandssituation nicht eindeutig zu beurteilen, so daß unklar bleibt, ob es sich hierbei um einen ursprünglichen Kellerzugang handelt.

Abb. 21  
Friedrichstraße 76, Gewölbekeller. Flachgedeckte Wandnische in der Mitte der östlichen Stirnwand.

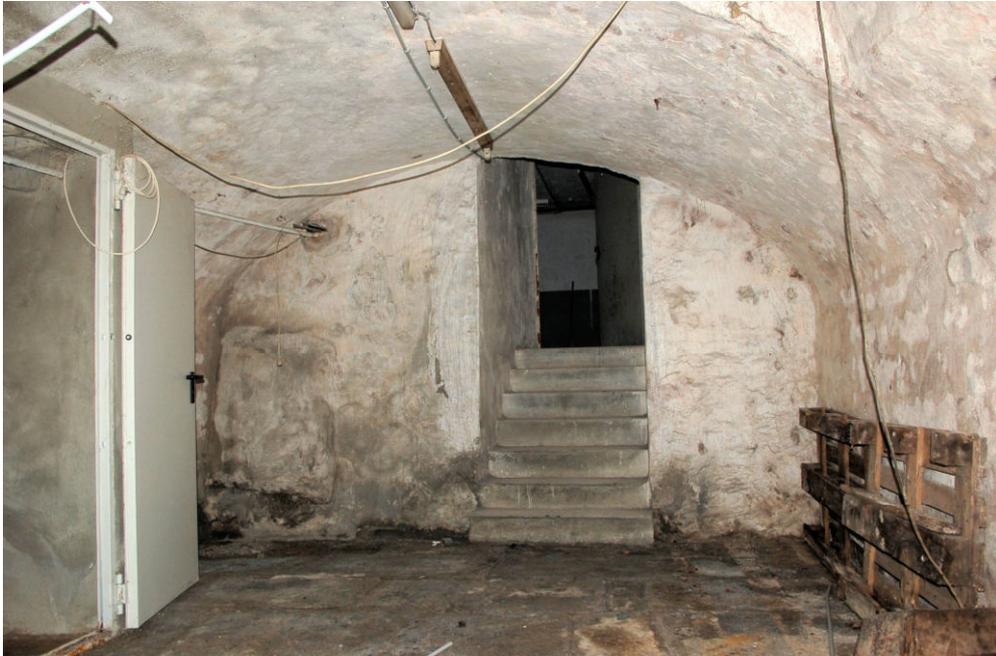
Abb. 22  
Friedrichstraße 76, Gewölbekeller. Blick durch den Kellerraum nach Westen auf die westliche Stirnwand mit jüngerem Durchbruch zum modernen Nachbarkeller. Links in der Mitte der Südwand ebenfalls moderne Zugangsanlage vom benachbarten modernen Keller.

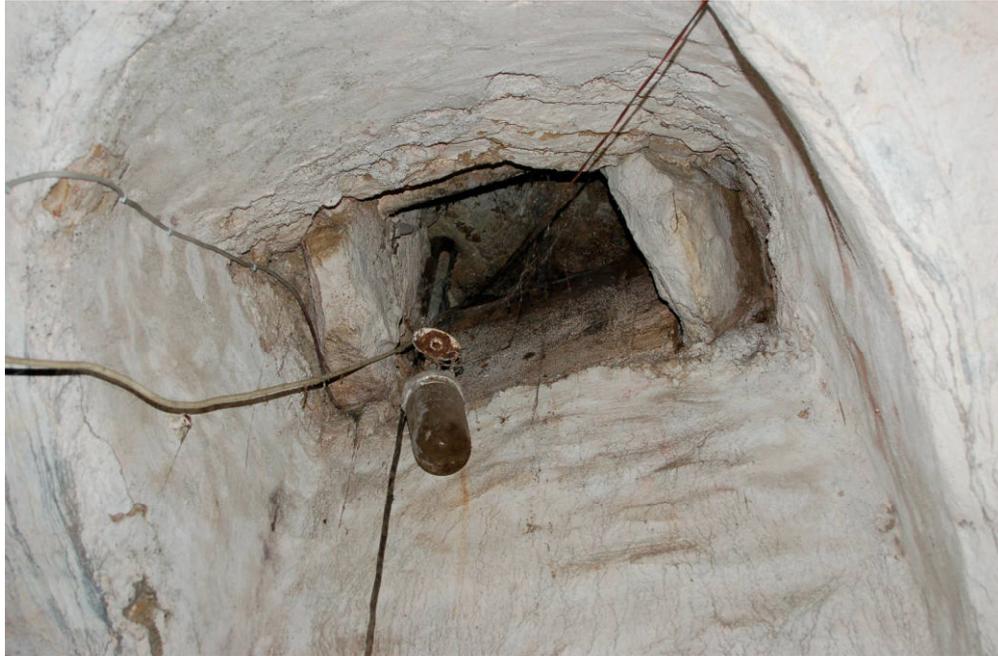
Abb. 23  
Friedrichstraße 76, Gewölbekeller. Blick nach oben in den großen Luftschaft vor der nördlichen Längsseite.

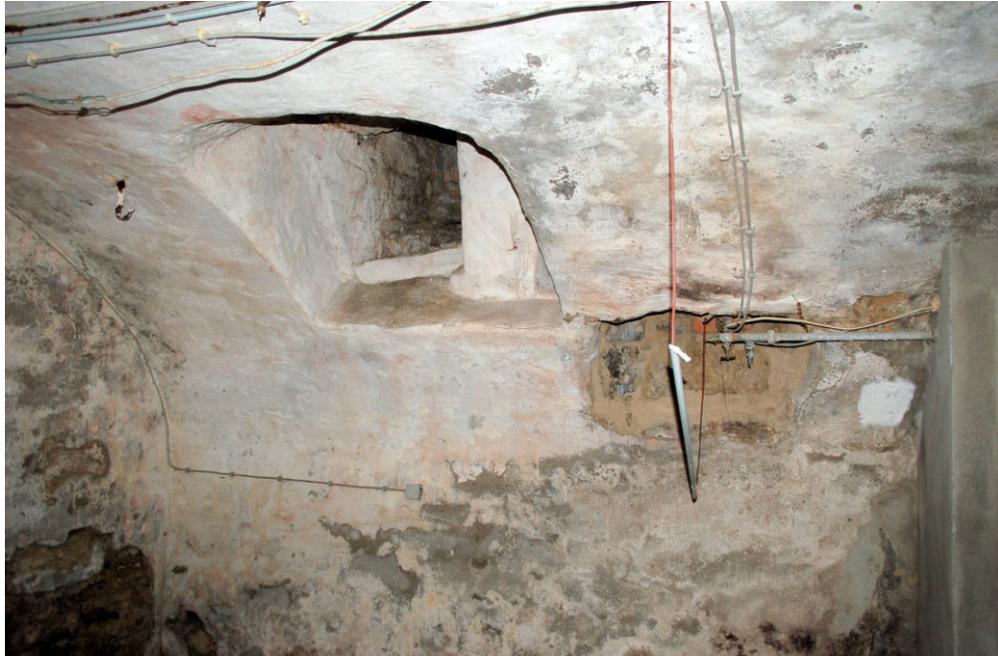
Abb. 24  
Friedrichstraße 76, Gewölbekeller. Blick auf den östlichen abschnitt der Südwand mit schmalen Luftschaft in der Gewölbeschale.

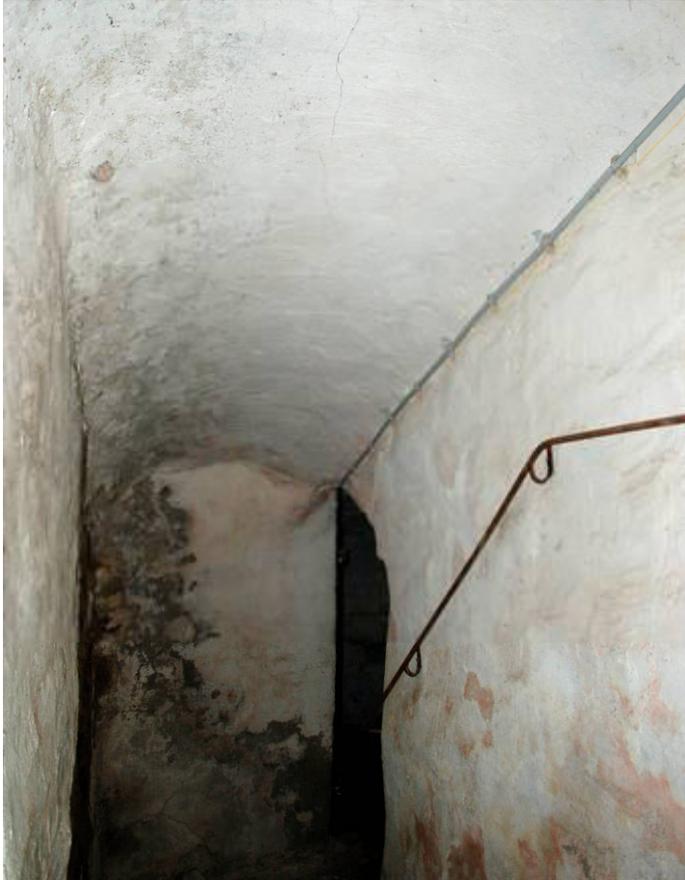
Abb. 25  
Friedrichstraße 76, Treppenabgang östlich des Gewölbekellers im Blick nach Süden.

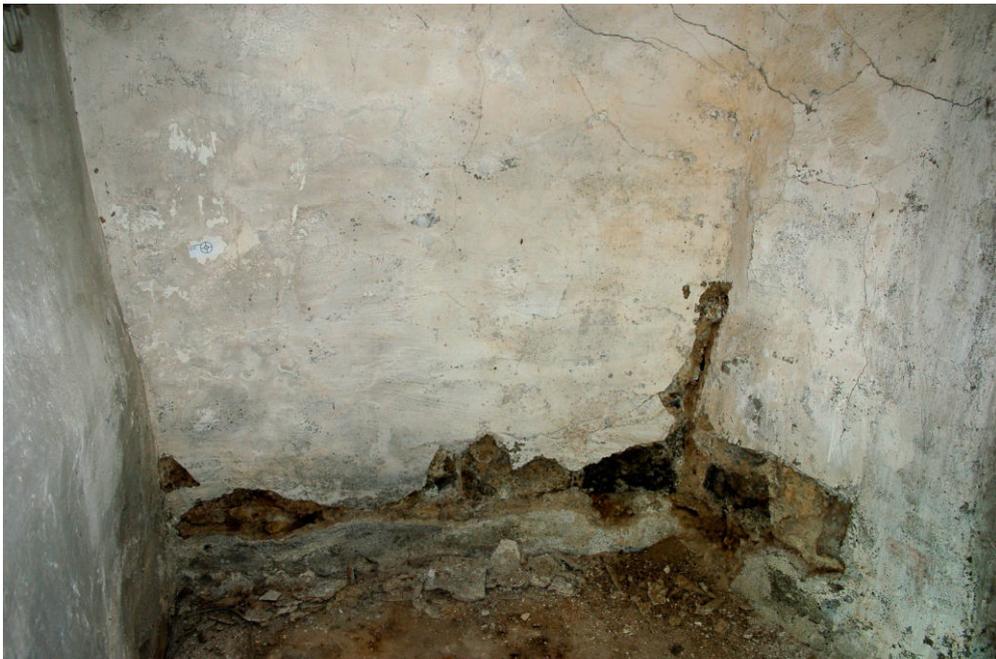
Abb. 26  
Friedrichstraße 76, Vorraum zum Treppenabgang östlich des Gewölbekellers, Blick nach Osten.

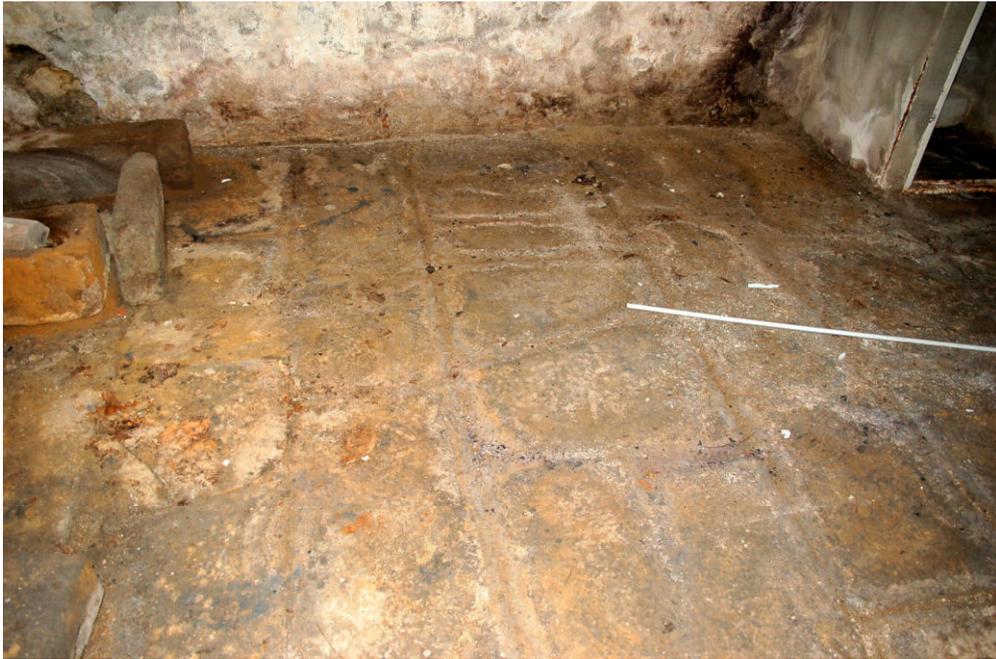
Abb. 27  
Friedrichstraße 76, Gewölbekeller. Natursteinplattenboden im südöstlichen Kellerbereich.

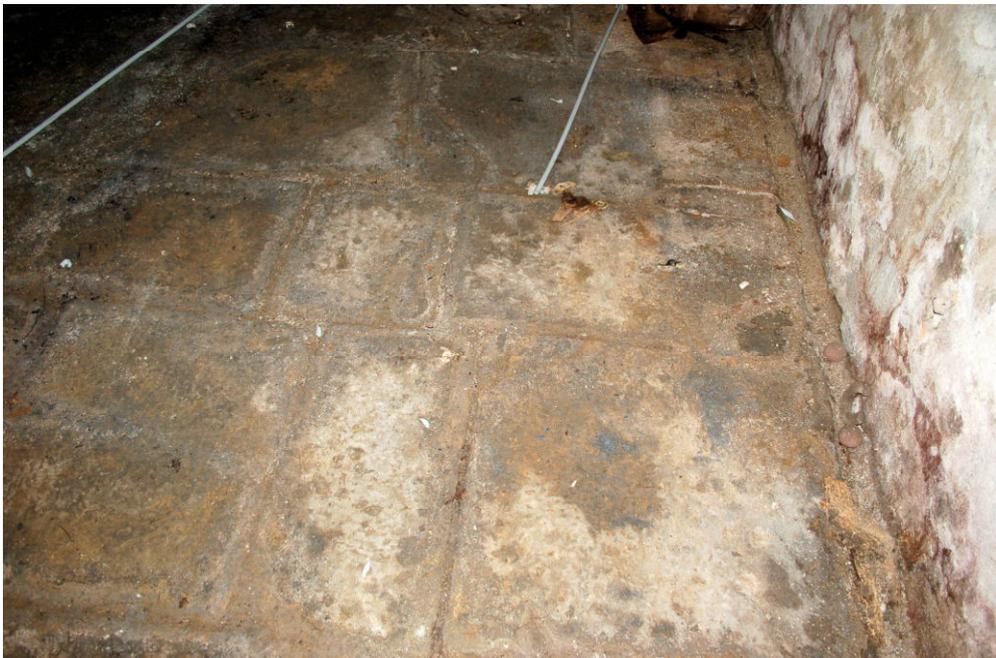
Abb. 28  
Friedrichstraße 76, Gewölbekeller. natursteinplattenboden im nördlichen Kellerbereich.

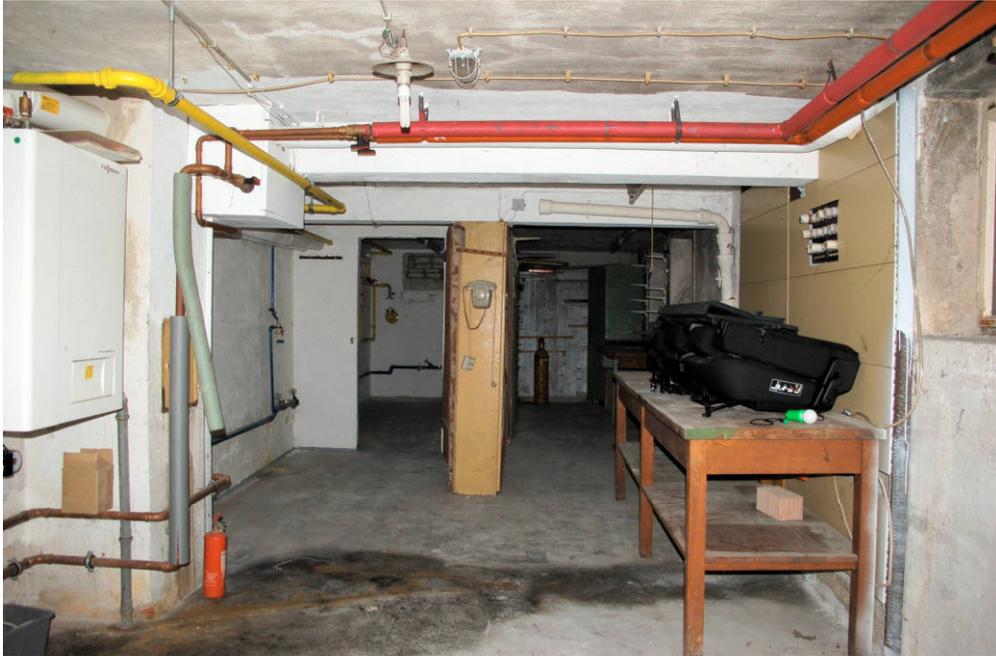
Abb. 29  
Friedrichstraße 29, südlicher, moderner Keller. Blick durch den modern betonierten Kellerraum nach Osten.

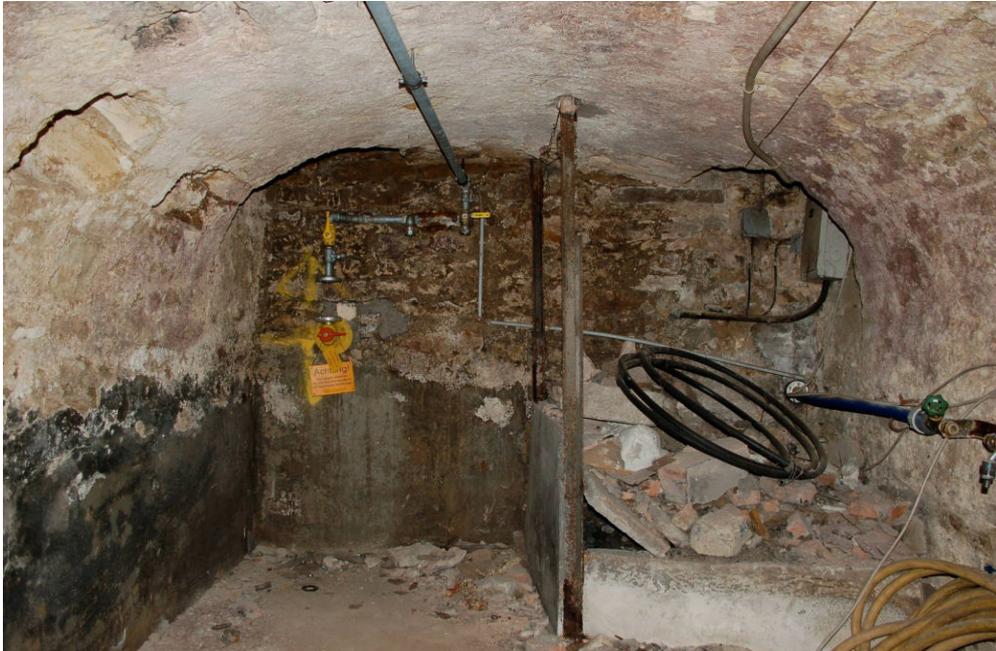
Abb. 30  
Schwanenstraße 5, Gewölbekeller. Blick nach Norden in den nordöstlichen Keller, in der Bildmitte die nördliche Stirnseite mit ihren beiden seitlichen Luftschächten. In der Gewölbeschale links zwei nachträgliche Ausbrüche für Balkenaufleger. Gut zu erkennen ist die nur sehr flache, korbboigige Einwölbung des Raumes.

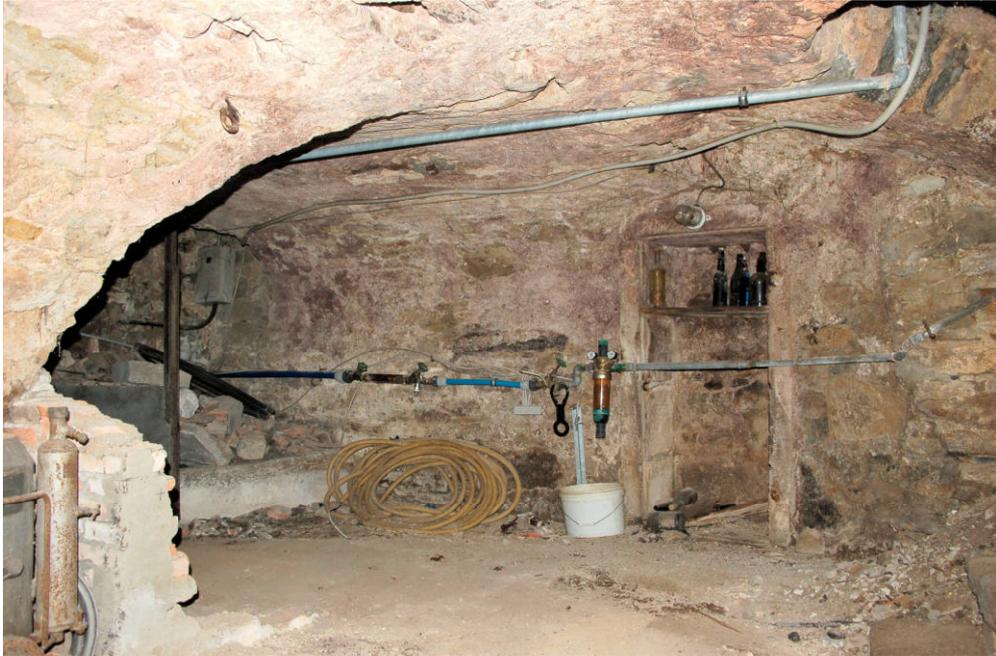
Abb. 31  
Schwanenstraße 5, Gewölbekeller. Blick aus dem westlichen Keller nach Nordosten in den nordöstlichen Keller.

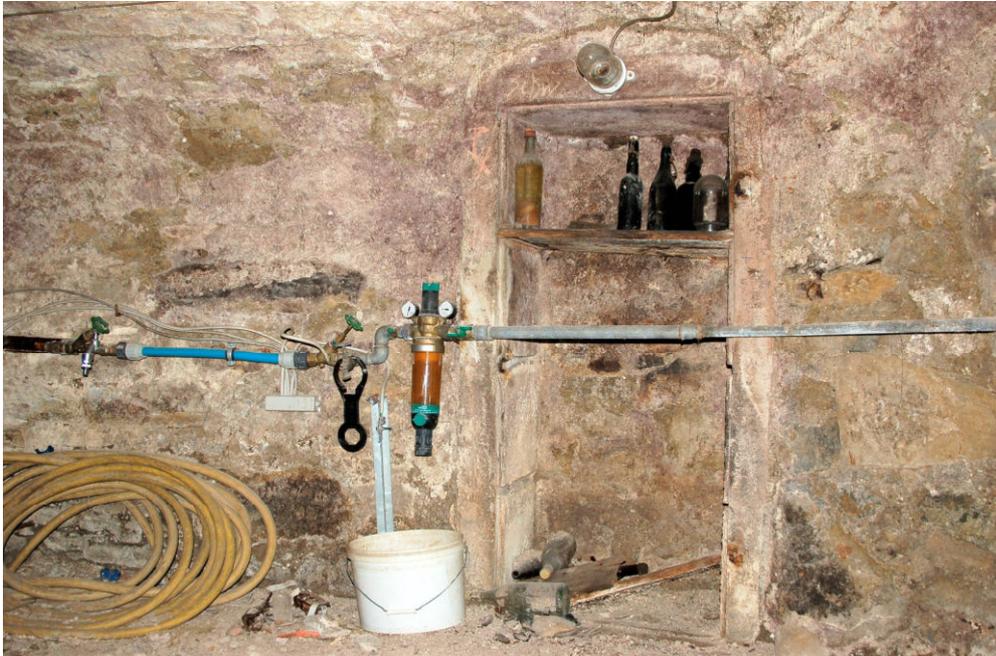
Abb. 32  
Schwanenstraße 5, Gewölbekeller. Blick auf den südlichen Abschnitt der Ostwand des nordöstlichen Kellers mit raumhoher, sandsteinverkleideter Wandnische.

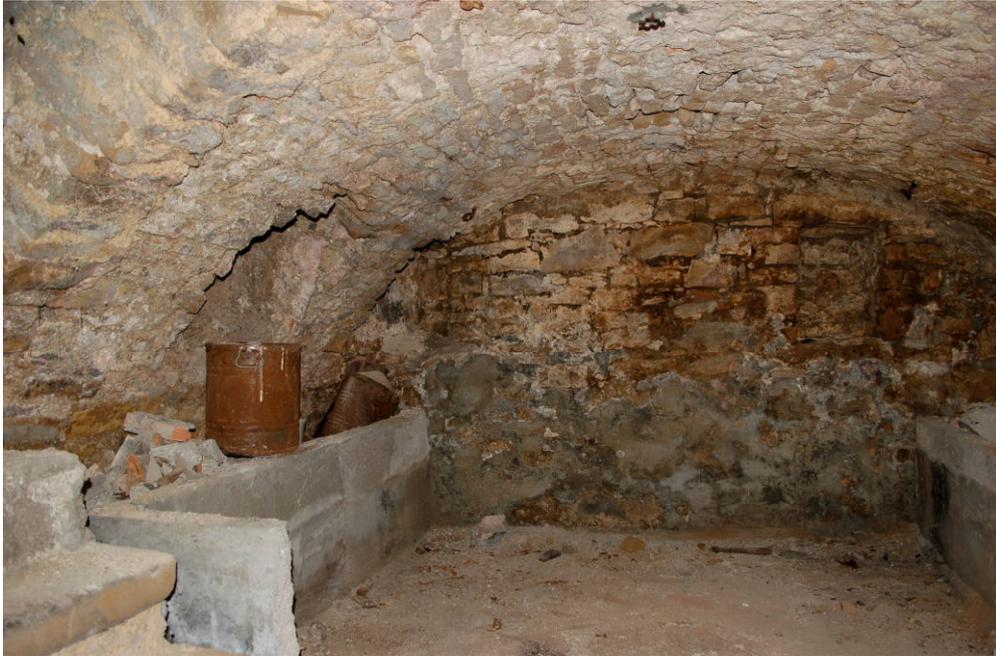
Abb. 33  
Schwanenstraße 5, Gewölbekeller. Blick nach Südwesten in den westlichen Keller-  
raum.
