# Balingen

Keller im Quartier

Schwanenstraße-Friedrichstraße

## Bauhistorische Dokumentation

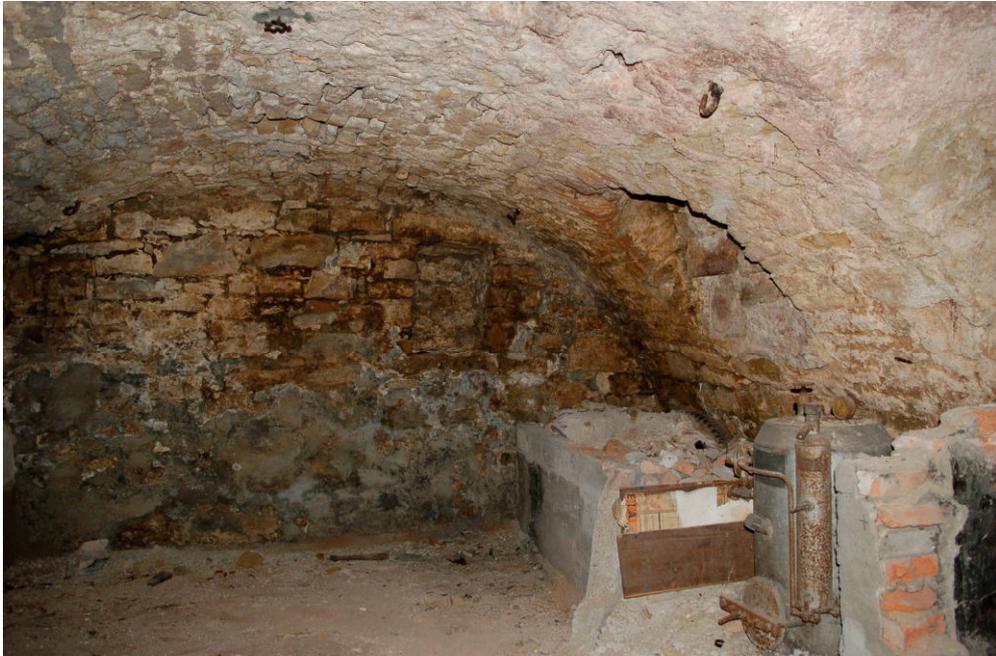
Abb. 34  
Schwanenstraße 5, Gewölbekeller. Blick nach Nordwesten in den westlichen Kel-  
lerraum.

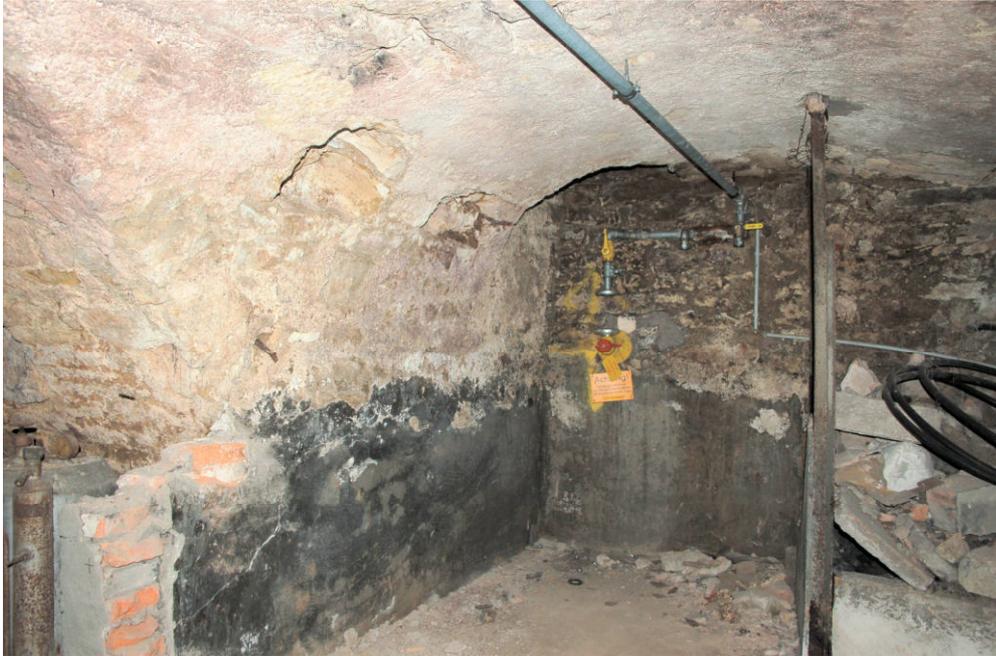
Abb. 35  
Schwanenstraße 5, Gewölbekeller. Blick nach Nordwesten in den nordöstlichen Gewölbekeller, links der Übergang zur Nordseite des westlichen Gewölbekellers.

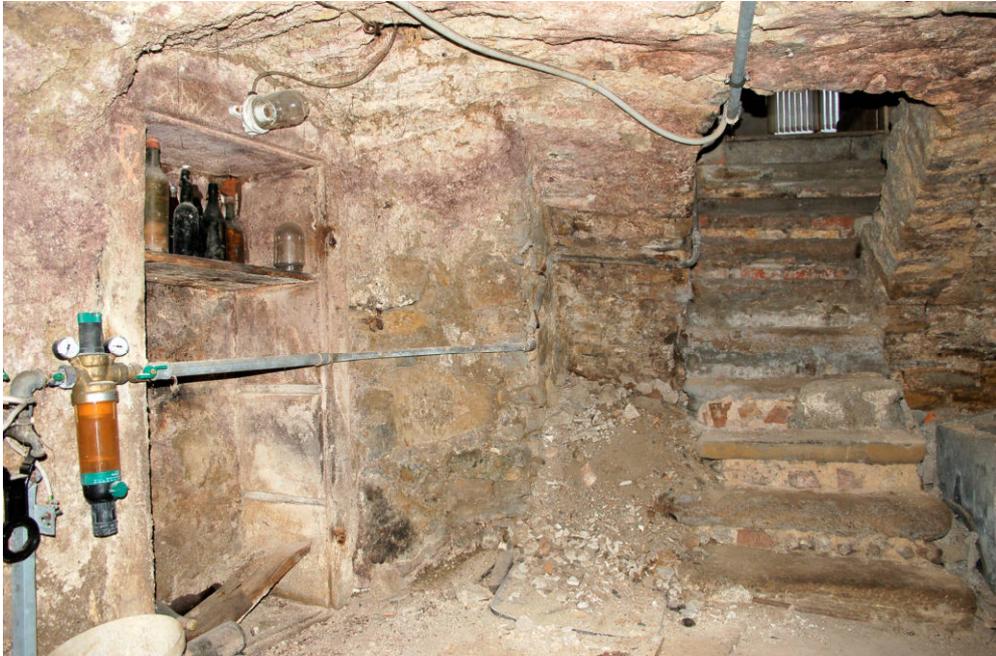
Abb. 36  
Schwanenstraße 5, Gewölbekeller. Blick in die Südostecke mit dem Übergang vom nordöstlichen Gewölbekeller (links, mit raumhoher Wandnische) zur Südwand des westlichen Gewölbekellers mit dem Treppenabgang vom Erdgeschoß (rechts).

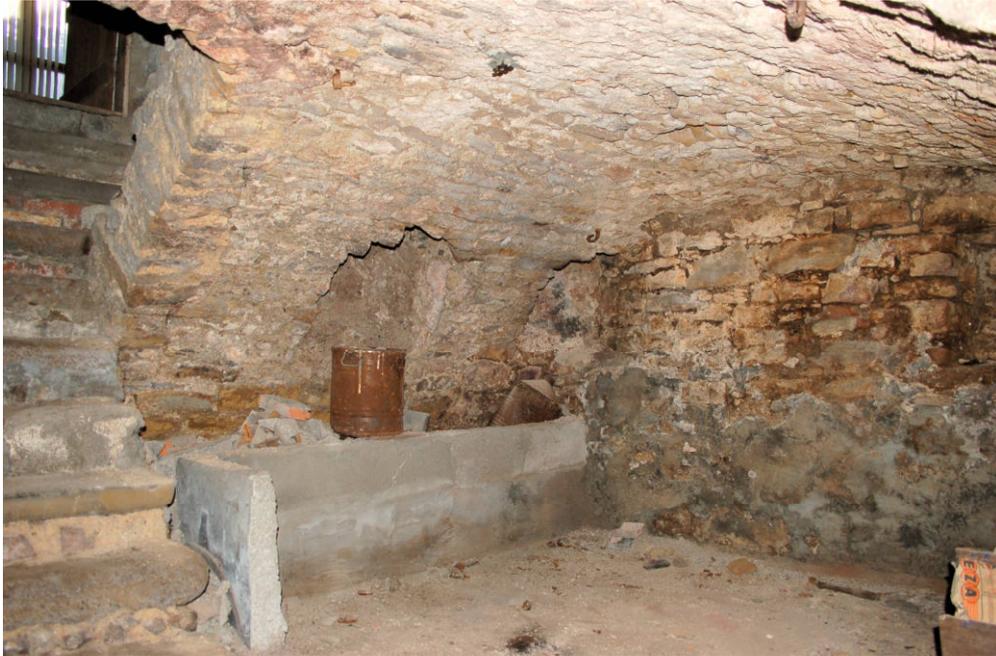
Abb. 37  
Schwanenstraße 5, Gewölbekeller. Blick nach Südwesten in den westlichen Keller. Links der Treppenabgang vom Erdgeschoß, rechts die westliche Stirnwand. Mittig der westliche Abschnitt der Südwand mit zwei vermauerten, nachträglich eingebrochenen Luftschächten.

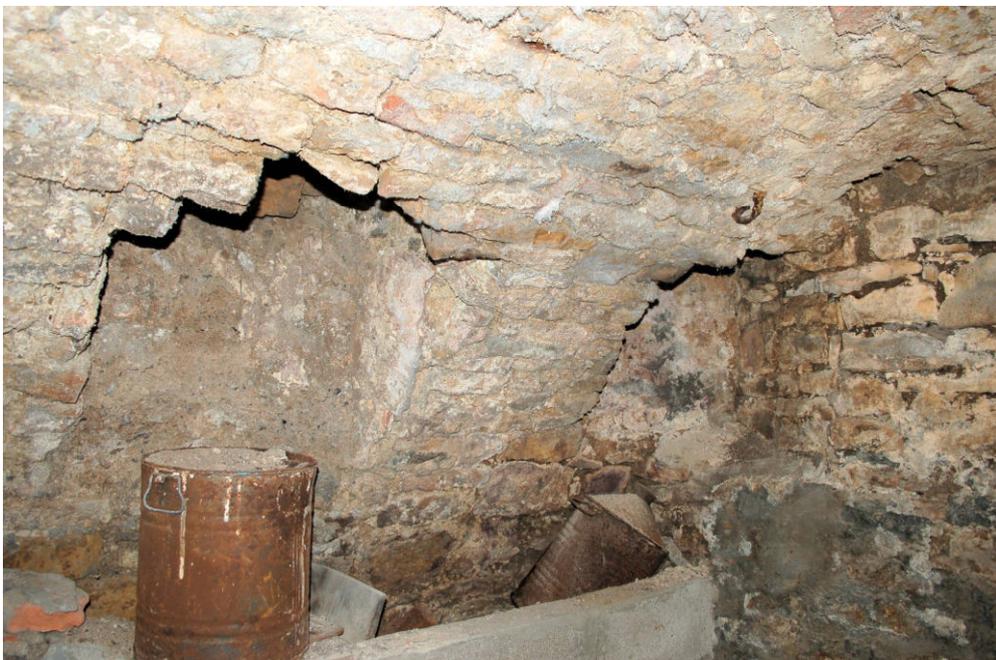
Vor der südlichen Kellerwand finden wir in der Gewölbeschale vor dem westlichen Wandabschnitt einen nachträglich in die Gewölbeschale eingebrochenen kleinen Luftschacht, der steil nach außen hin ansteigt und heute wieder in Bruchstein vermauert ist. Seine westliche Laibung ist in Backstein (vor einem Ausbruch in der in Bruchstein gemauerten Gewölbeschale) abgemauert. Weiter östlich liegt dann vor der östlichen Hälfte der Südwand der Kellerzugang mit einer großen, stichbogig in Bruchstein abgemauerten Gewölbeöffnung. Der Sturzbogen der Öffnung ist sauber in Bruchstein gemauert, wie wenn er im Verband der Gewölbeschale angelegt gewesen wäre. Auch die Laibungen der Öffnung sind sauber in Bruchstein abgemauert, doch sitzen sie deutlich erkennbar vor Ausbrüchen in der Gewölbeschale, so daß wir davon ausgehen müssen, daß die Zugangsöffnung zumindest in der heutigen Größe erst nachträglich angelegt worden ist. Hinweise auf vorhergehende andere Zugangsöffnungen lassen sich in der Gewölbeschale nicht erkennen.

Abb. 38  
Schwanenstraße 5, Gewölbekeller. Westlicher Abschnitt der Südwand des westlichen Kellers mit zwei nachträglich eingebrochenen, heute wieder vermauerten Luftschächten.

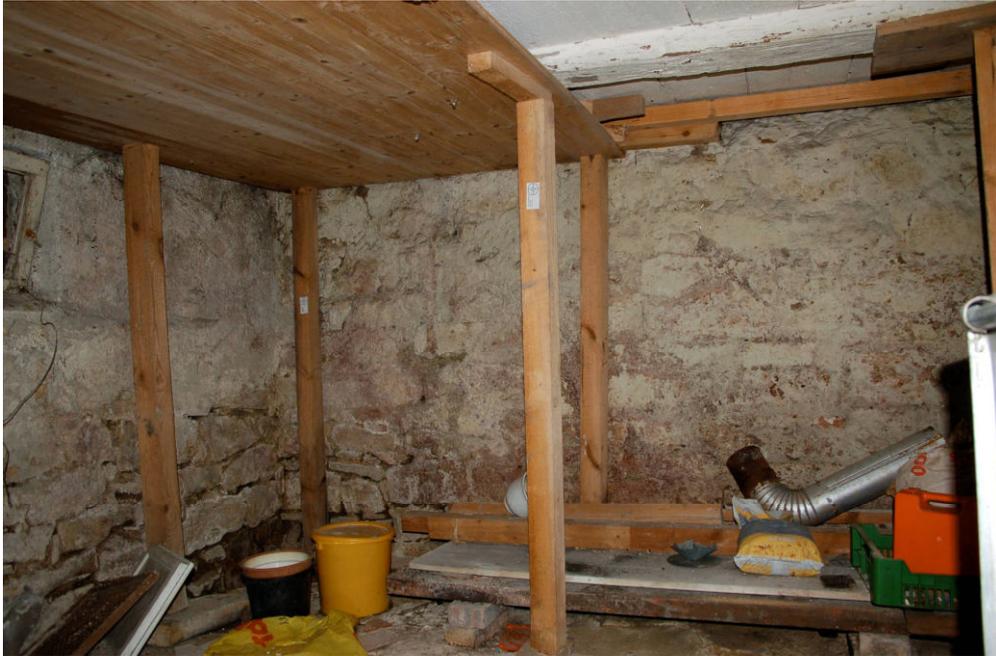
Abb. 39  
Schwanenstraße 7, Keller. Blick nach Nordosten mit der Ostwand (rechts) und dem östlichen Teil der Nordwand (links).

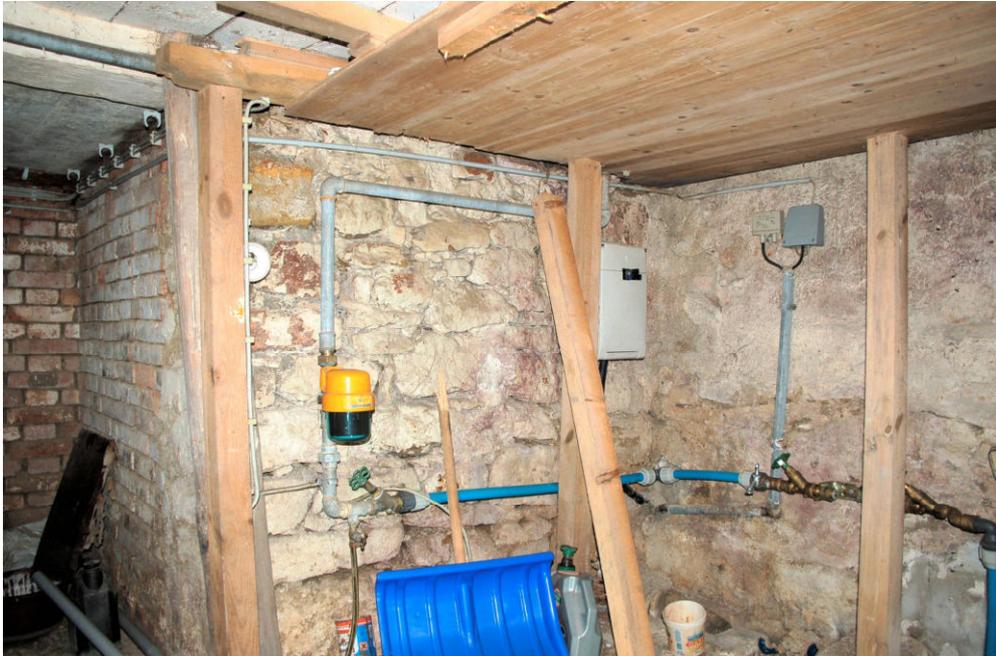
Abb. 40  
Schwanenstraße 7, Keller. Blick auf den westlichen Teil der Westwand, links der Eingang zum Treppenabgang aus dem Erdgeschoß mit seinem modernen Backsteinmauerwerk.

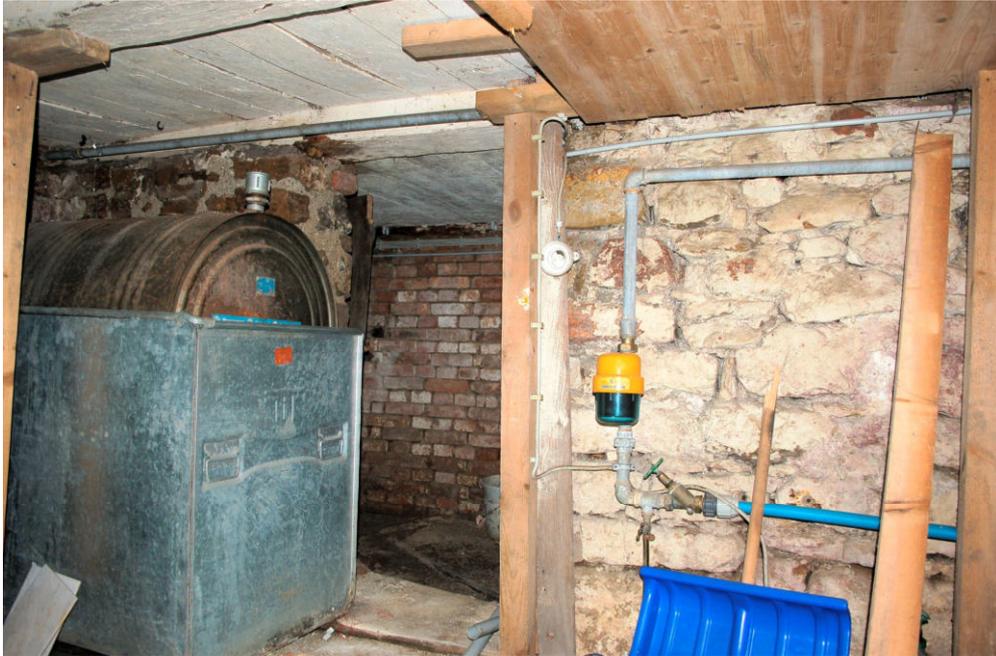
Abb. 41  
Schwanenstraße 7, Keller. Blick nach Südwesten gegen die Westwand mit dem mittigen Durchgang zum Treppenabgang aus dem Erdgeschoß.

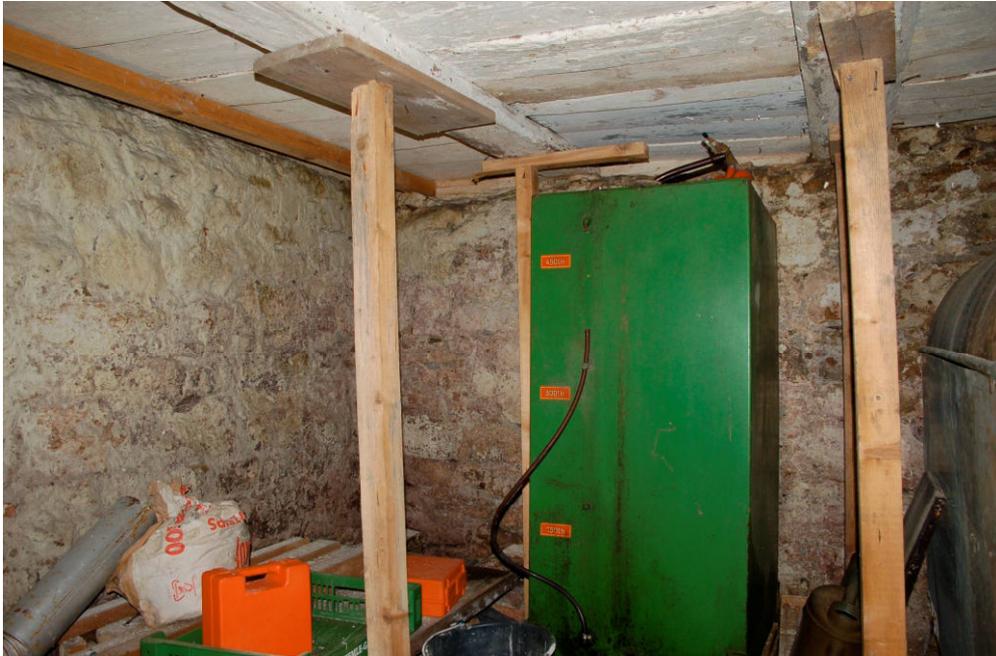
Abb. 42  
Schwanenstraße 7, Keller. Blick nach Südosten in die Südostecke des Keller-  
raumes mit homogenem Bruchsteinmauerwerk und Nadelholzdeckengebälk mit  
eingenuteten Fehlbodenbrettern.

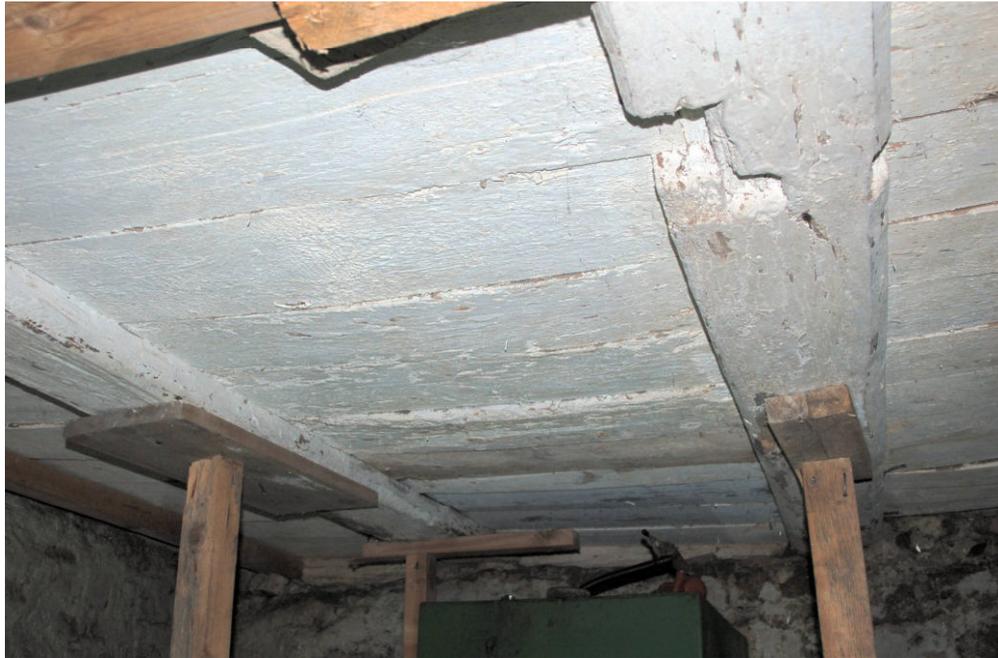
Abb. 43  
Schwanenstraße 7, Keller. Deckengebälk mit eingetutetem Fehlboden aus Nadelholz.

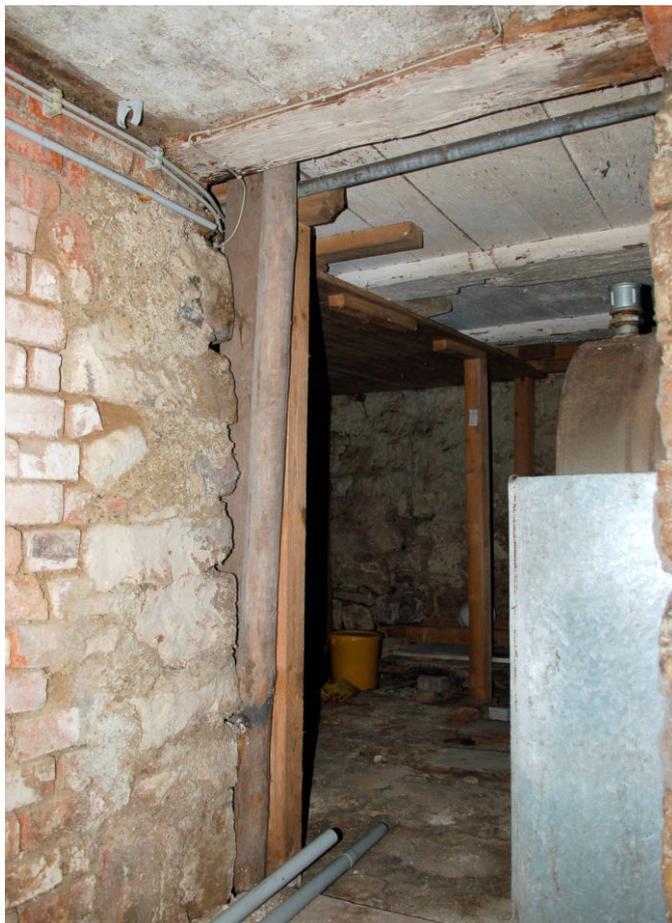
Abb. 44  
Schwanenstraße 7, Keller. Blick aus dem Treppenabgang in den Hauptraum des Kellers.

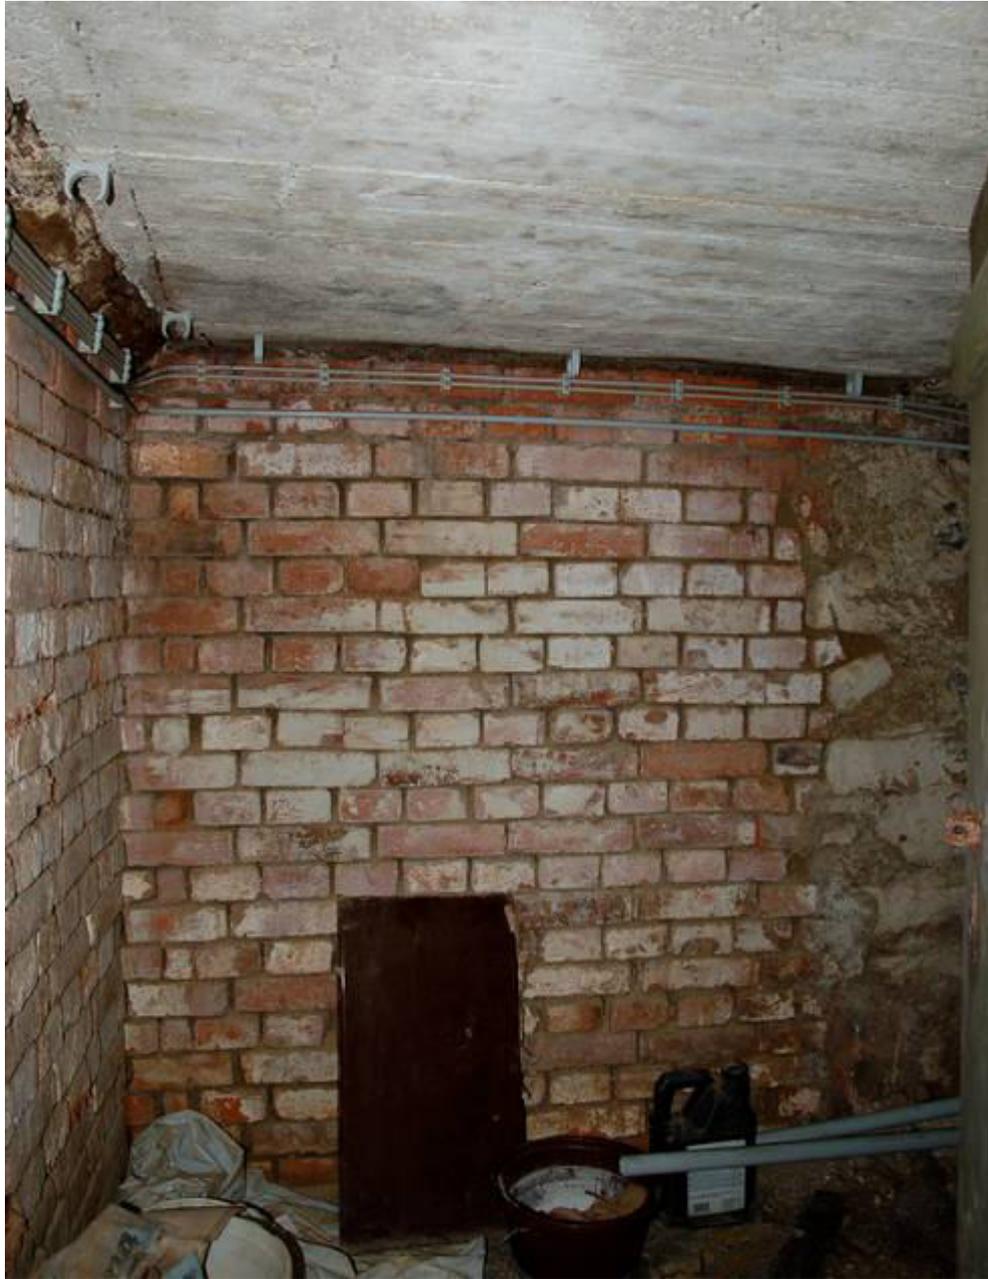
Abb. 45  
Schwanenstraße 7, Keller. Blick auf die nördliche Stirnwand des Treppenabganges mit modernen Vollziegelmauerwerk und Betondecke. Links oben eingemauert ein historischer Deckenbalken.

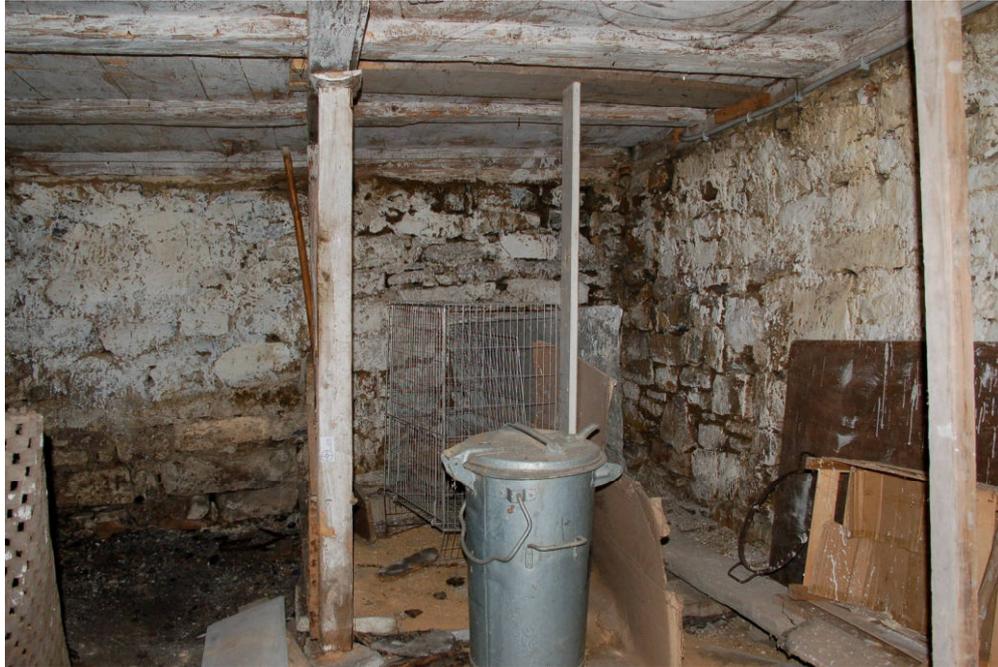
Abb. 46  
Schwanenstraße 9, Keller. Blick durch den Kellerraum nach Südosten mit der  
öffnungslosen Südwand (rechts) und der öffnungslosen Ostwand (links).

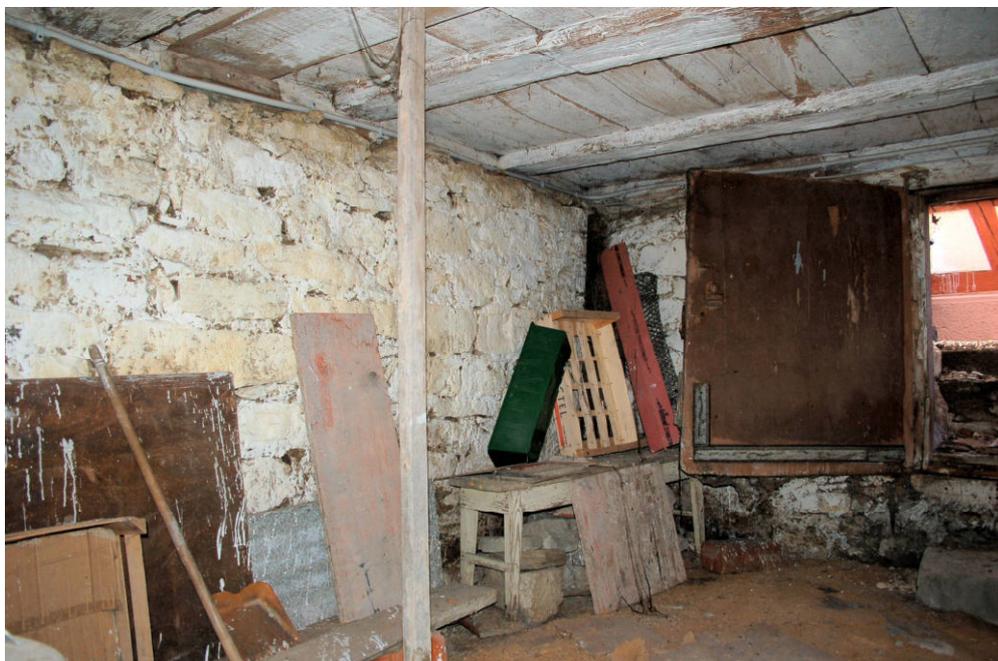
Abb. 47  
Schwanenstraße 9, Keller. Blick durch den Kellerraum nach Südwesten mit der  
öffnungslosen Südwand (links), die Westwand mit der Eingangsöffnung rechts.

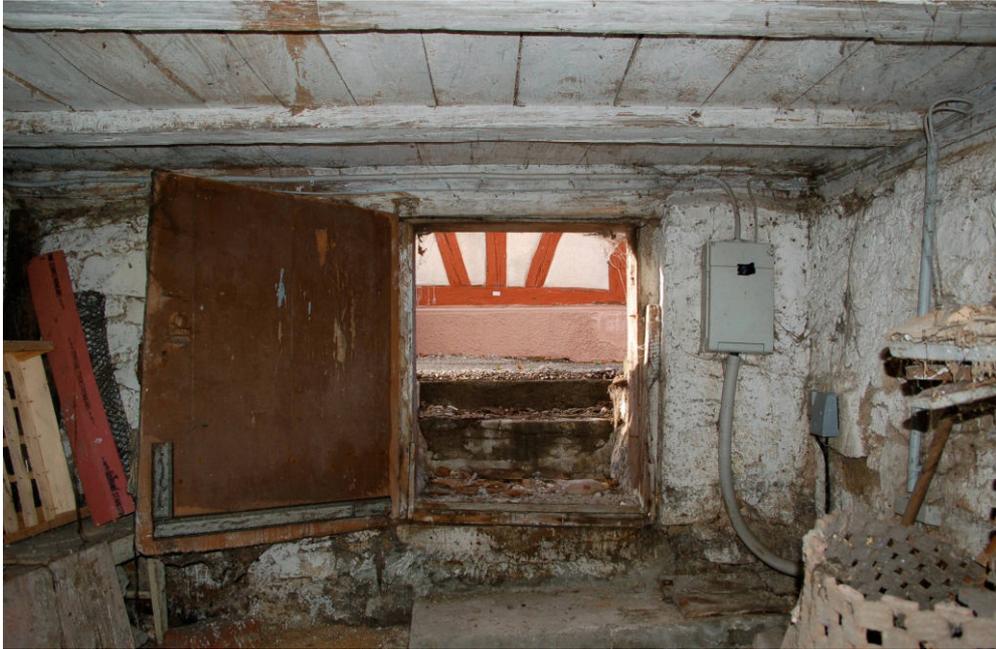
Abb. 48  
Schwanenstraße 9, Keller. Blick nach Westen auf die westliche Stirnwand mit der Eingangsöffnung.

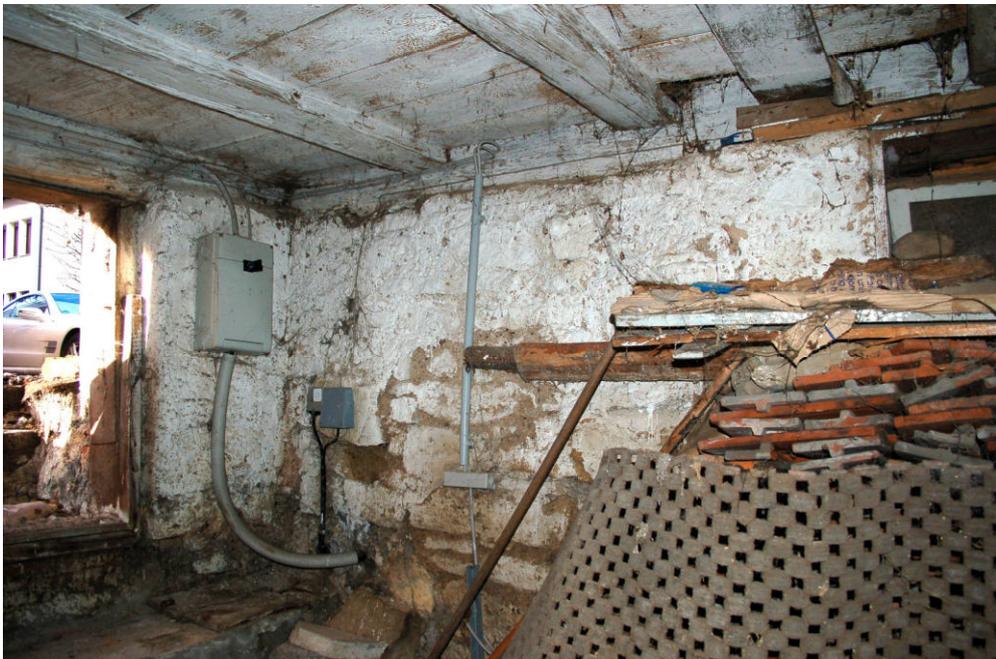
In der nördlichen Außenwand des Kellers befindet sich ein kleines Fenster, das in einem nachträglichen Ausbruch in der Mauerscheibe sitzt, der mit kleinen Bruchsteinen abgemauert ist. Hinweise auf eine ursprüngliche Fensteröffnung lassen sich weder in der Nord- noch an der Westwand erkennen.

Abb. 49  
Schwanenstraße 9, Keller. Blick durch den Kellerraum nach Nordwesten. Links die Westwand mit der Eingangstür, rechts die Nordwand mit dem nachträglich eingebrochenen Fensterchen.

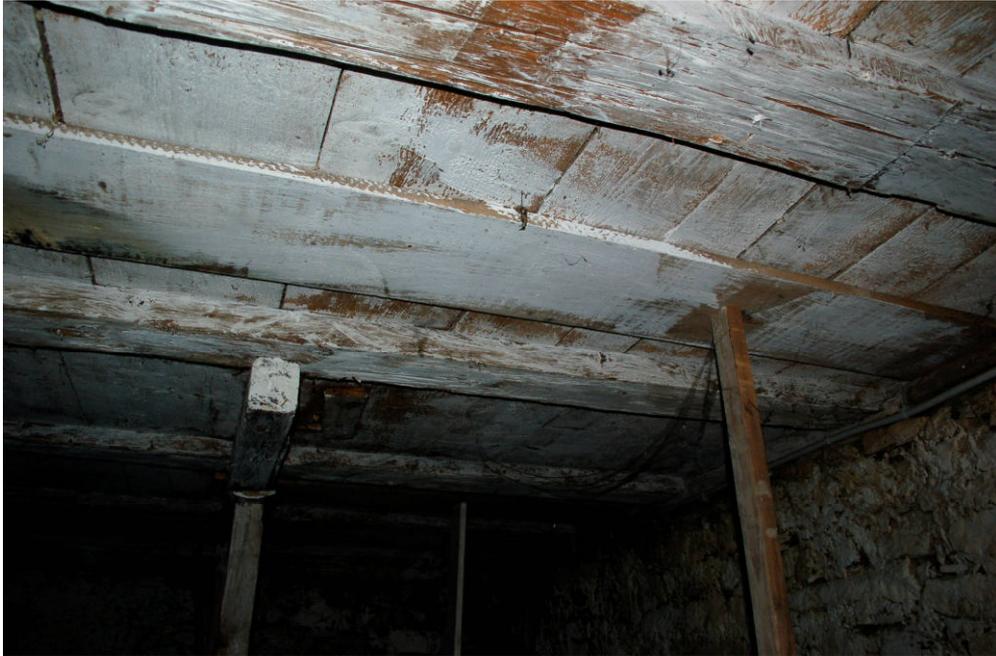
Abb. 50  
Schwanenstraße 9, Keller. Nadelholzdeckengebälk mit eingenutetem Fehlboden aus breiten Nadelholzbrettern im mittleren Deckenbereich.

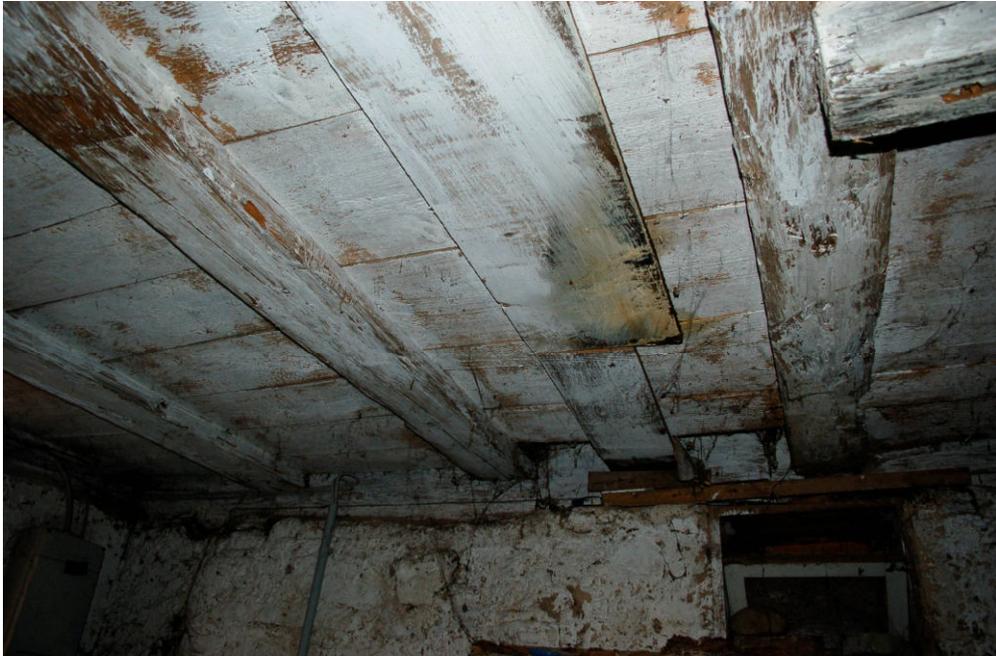
Abb. 51  
Schwanenstraße 9, Keller. Nadelholzdeckengebälk mit eingenutetem Fehlboden aus breiten Nadelholzbrettern im westlichen Deckenbereich
