Sachverhalt:

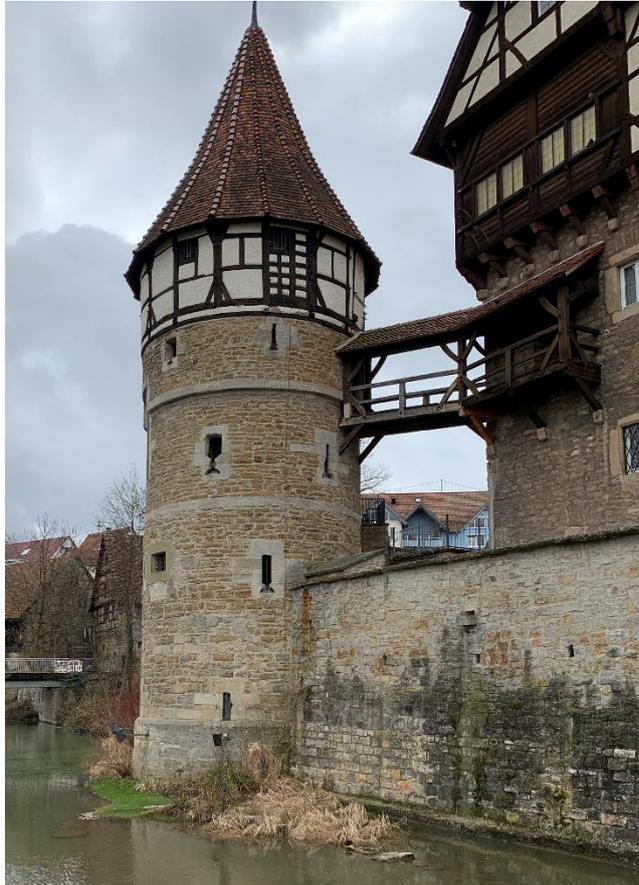
Die Ziegel des Wasserturms am Zollernschloss sind zwischenzeitlich in großen Teilen so schadhaft, dass vermehrt Schäden durch eindringendes Regenwasser am Gebäude auftreten. Unter anderem wurde die Dachlattung und der Dachstuhl durch Sickerwasser so beschädigt, dass sie im Zuge der Sanierung ebenfalls teilweise ausgetauscht werden müssen. Außerdem kann nicht mehr ausgeschlossen werden, dass sich kleinere Teile der Dachziegel ablösen und herabfallen.

Im Zuge der Sanierung werden voraussichtlich:

- die vorhandenen Biberschwanzziegel abgedeckt, gereinigt und auf Schäden bzw. auf Dauerhaftigkeit geprüft und, sofern wiederverwendbar, wieder eingedeckt,
- die Dachfläche mit zusätzlich gelieferten, funktionstüchtigen, historischen Ziegeln ergänzt,
- die schadhaften Dachlatten erneuert,
- eine Unterspannbahn fachgerecht aufgebracht,
- die geschädigten Holzkonstruktionen durch Anstückung, Aufbohlung oder Ersatz ertüchtigt,
- einige Putz- und evtl. Holzschäden am Fachwerk der Turmwände beseitigt. Der genaue Umfang der notwendigen Maßnahmen kann erst bei einer Begehung nach Erstellung des Fassadengerüsts ermittelt werden.
