Antrag auf wasserrechtliche Planfeststellung

Erläuterungsbericht

für die Gartenschau Balingen 2023 – Landschaftsachse Nord

12.11.2019

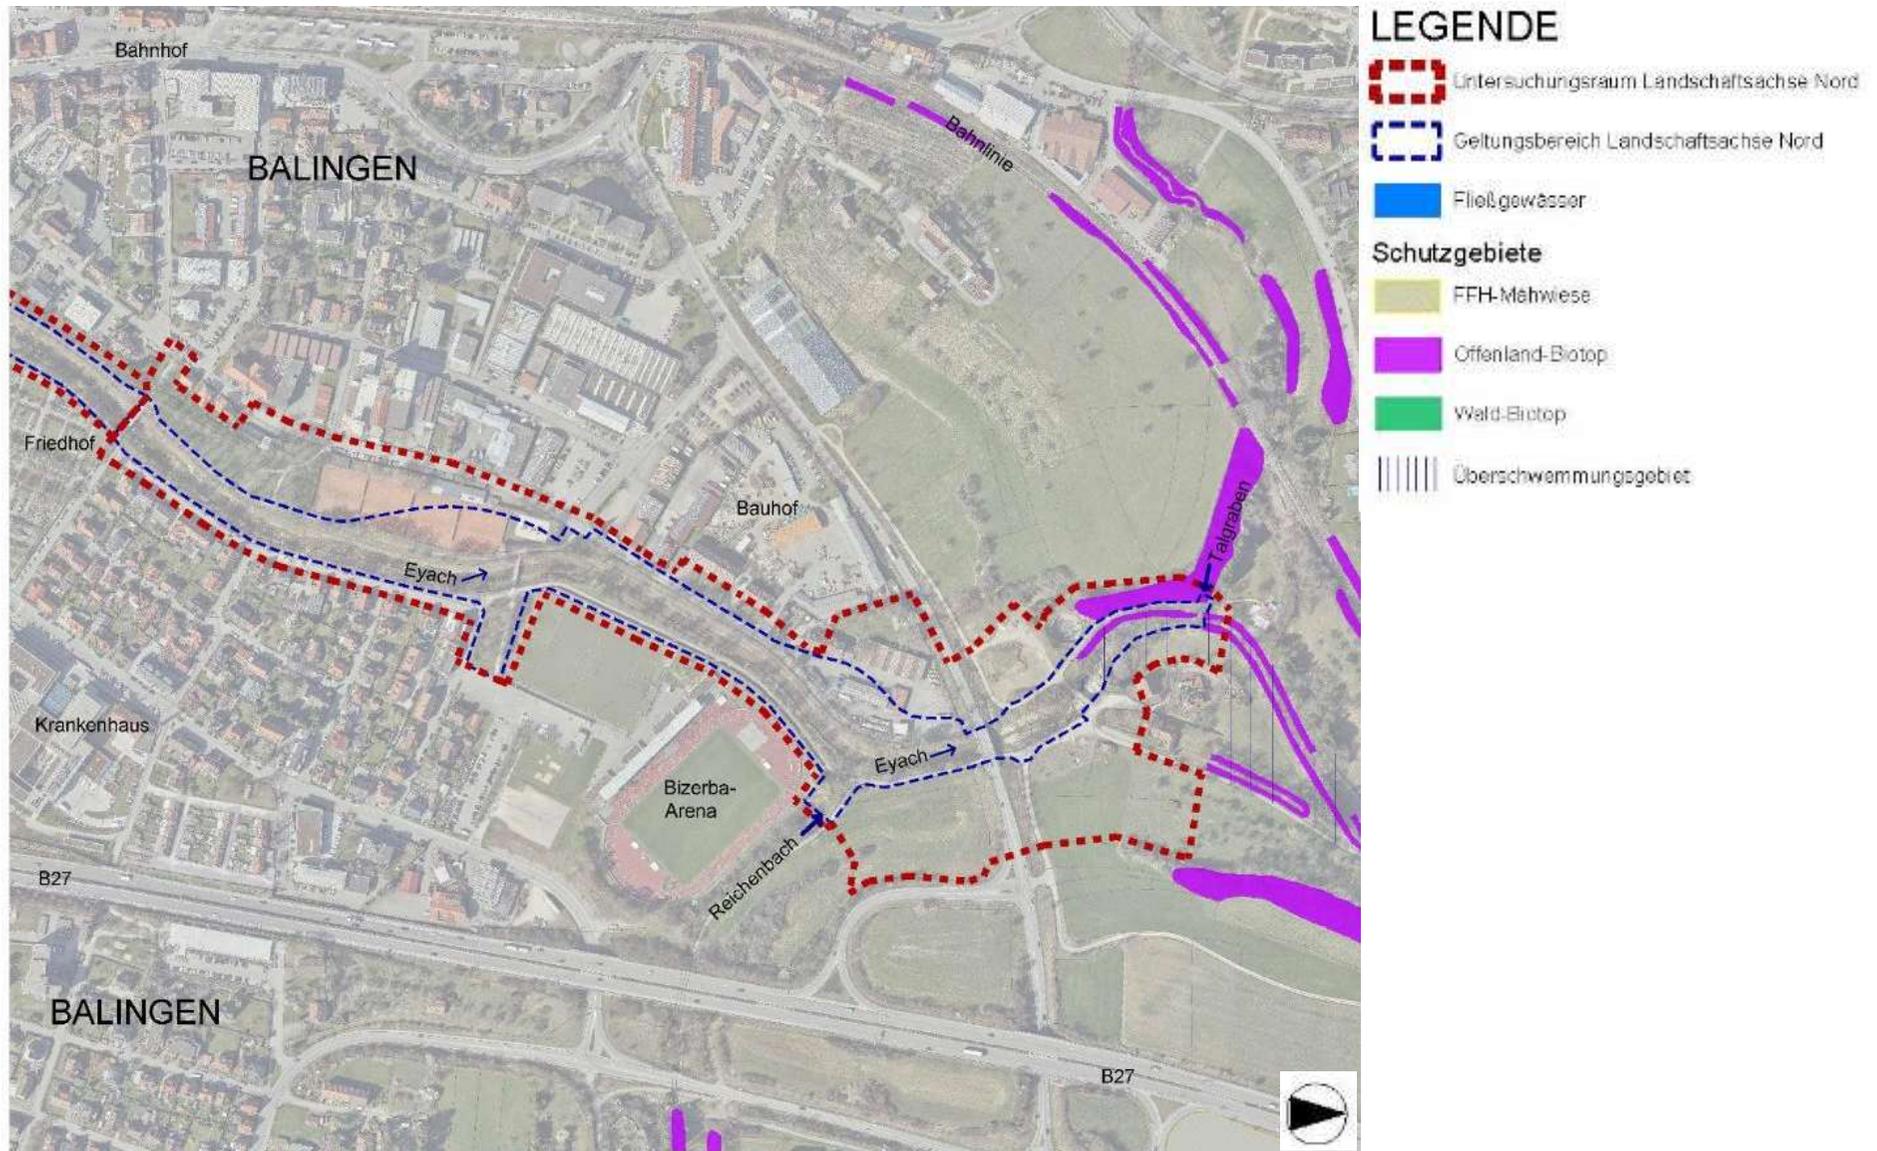
Abbildung 01: Abgrenzung und Schutzgebietskulisse LA Nord

Das Teilgebiet der LA Nord beginnt an der Schellenbergbrücke bei der Rollerstraße am Friedhof und verläuft nordwärts entlang der Eyach bis zur Einmündung des Talgrabens in die Eyach bei der ehemaligen Stadtmühle. Der Geltungsbereich für das wasserrechtliche Verfahren umfasst eine Fläche von ca. 4,2 ha (vgl. Abbildung 01).

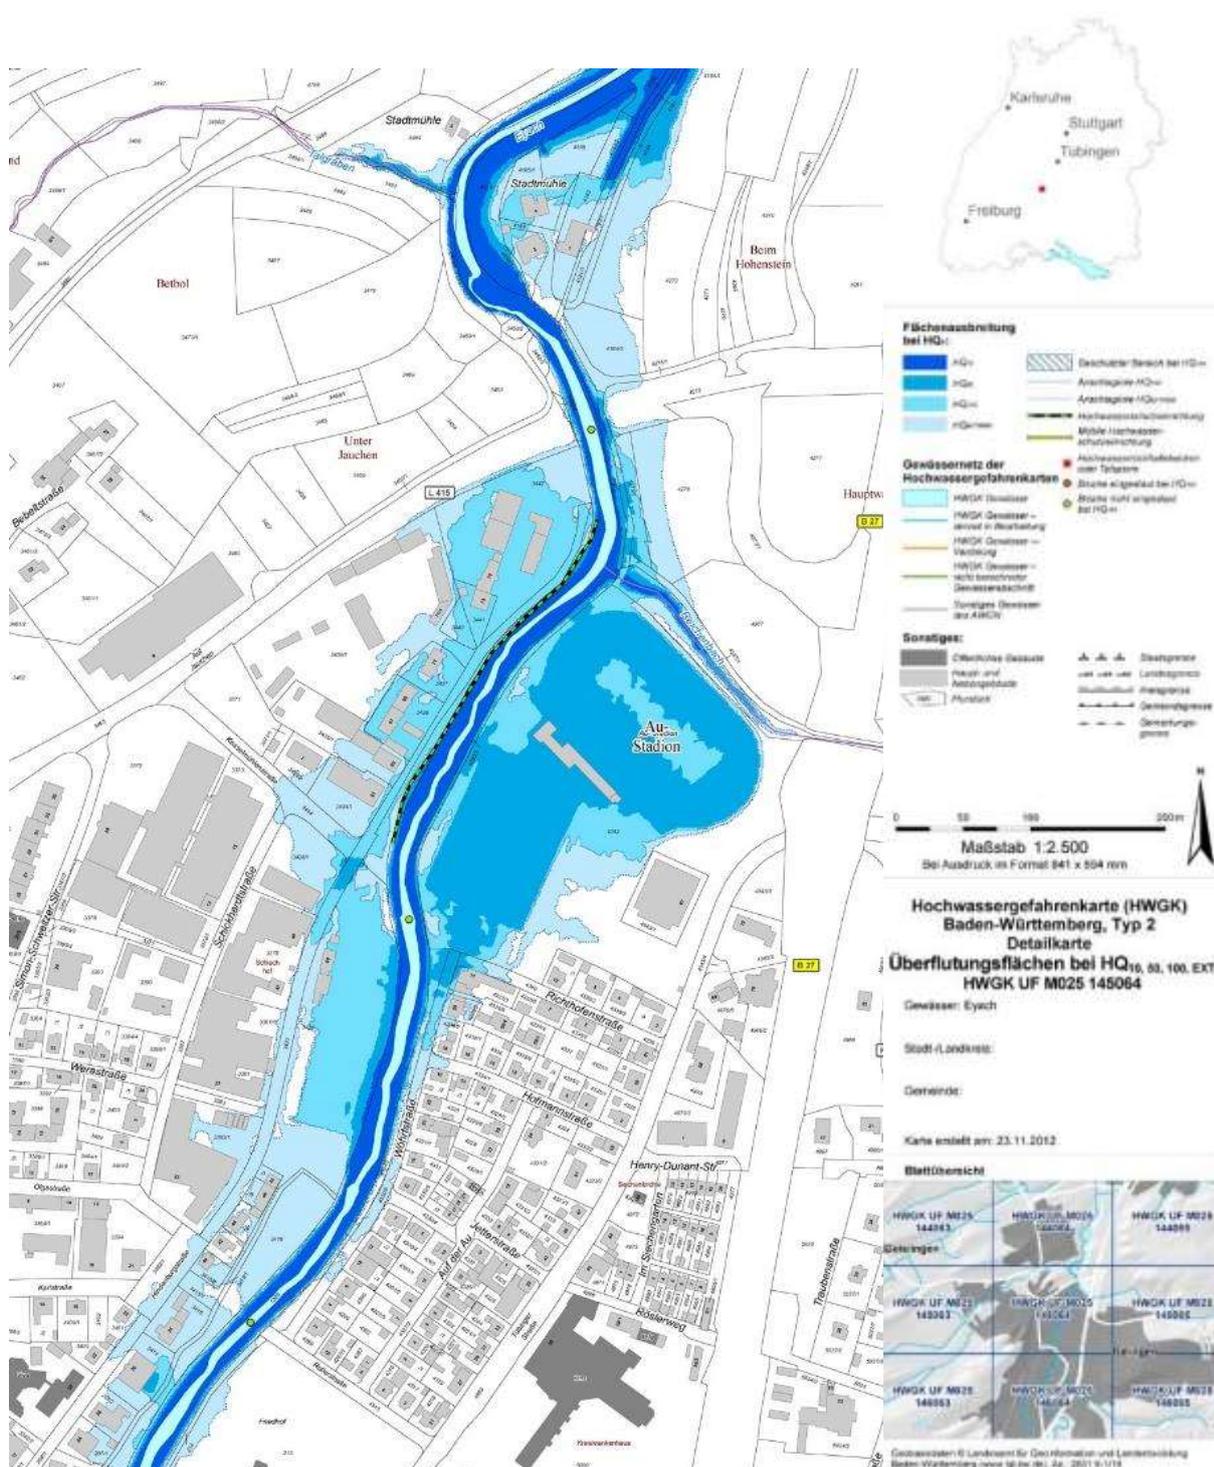
Abbildung 02: Hochwassergefahrenkarte (LUBW, 2012)

Die Hochwassergefahrenkarte (LUBW, 2012) zeigt die Defizite des vorhandenen Hochwasserschutzes auf. So tritt die Eyach bei einem HQ₅₀-Hochwasser im Bereich der Bizerba-Arena und des angrenzenden Sportplatzes über die Ufer. Die bestehenden Tennisplätze sowie die Bereiche um die nördliche Hindenburgstraße werden bei einem Hochwasser der Größenordnung HQ₁₀₀ überflutet. (vgl. Abbildung 02)

Die Hochwassergefahrenkarte (LUBW, 2012) zeigt die Defizite des vorhandenen Hochwasserschutzes auf. So tritt die Eyach bei einem HQ₅₀ im Bereich der Bizerba-Arena und des angrenzenden Sportplatzes über die Ufer. Die bestehenden Tennisplätze sowie die Bereiche um die nördliche Hindenburgstraße werden bei einem Hochwasser der Größenordnung HQ₁₀₀ überflutet. (vgl. Abbildung 02, Seite 15)

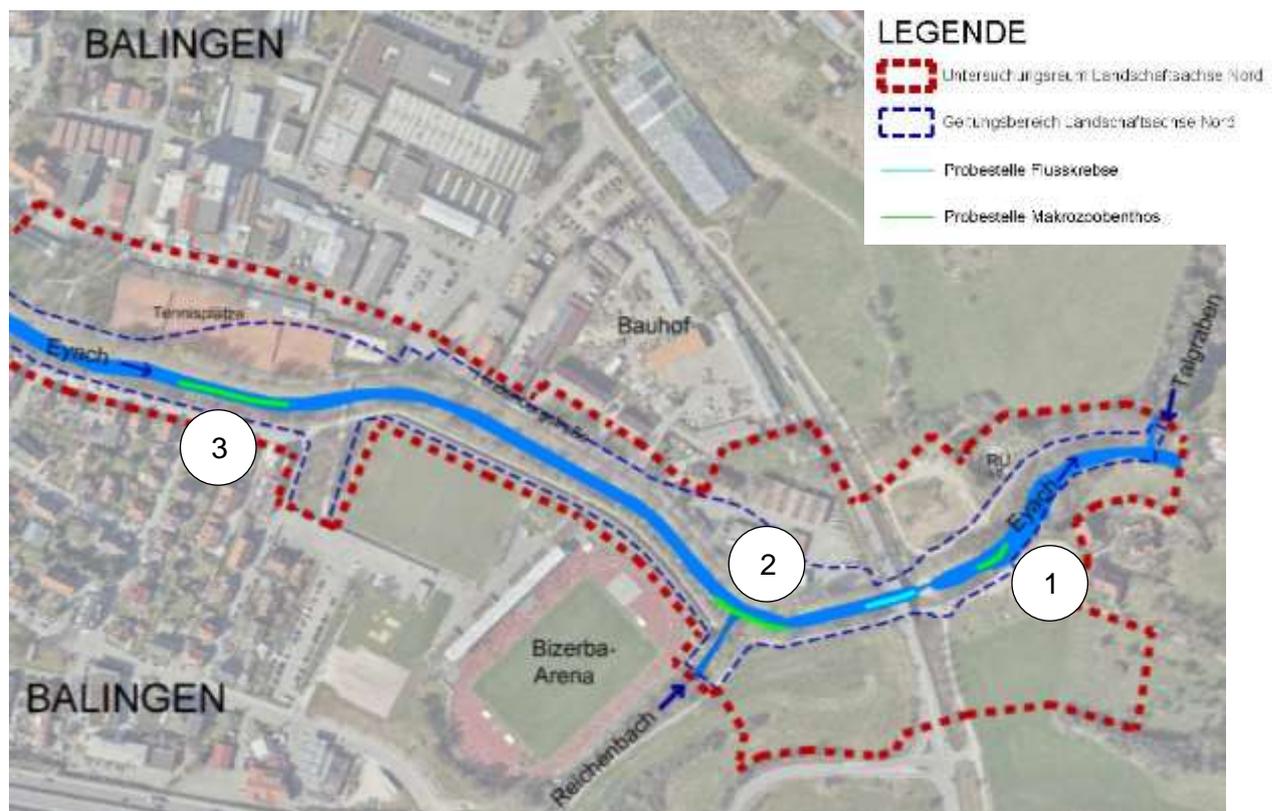
Abbildung 03: Probestellen Erfassung Makrozoobenthos und Krebse

anhand ihrer repräsentativen Strukturen ausgewählt und mit der Fischereibehörde des Regierungspräsidiums Tübingen abgestimmt. Die räumliche Lage ist in Abbildung 03 dargestellt. Geeignete Strukturen für Flussmuscheln gibt es hier nicht.

Vorkommen von Flusskrebsen konnten nicht festgestellt werden. Die Artenliste des Makrozoobenthos sowie die Auswertung sind im Anhang (Kapitel 11.1 und 11.2) ersichtlich. Die Auswertung bestätigt im Großen und Ganzen die Ergebnisse der WRRL-Beprobung für die beiden Probestellen Nr. 1 und 2, die nicht direkt im Stadtgebiet Balingen liegen. Für Probestelle Nr. 3, die im Stadtgebiet liegt, ergibt die Auswertung einen nur mäßigen ökologischen Zustand. Gleiches gilt für die Allgemeine Degradation. Die Saprobie (Gewässergüte) ist jedoch in allen Abschnitten gut (Stufe II).

Probestelle	PS-01 Stadtmühle	PS-02 Reichenbach- mündung	PS-03 Tennisplätze	PS-04 <i>Brückenweg</i>	PS-05 <i>Mühlkanal- mündung</i>	PS-06 <i>Steinachknie</i>
Parameter						
Ökologische Zustandsklasse	gut	gut	mäßig	mäßig	mäßig	schlecht
Saprobie	gut	gut	gut	gut	gut	mäßig
Allgemeine Degradation	gut	gut	mäßig	mäßig	mäßig	schlecht
Versauerung	Nicht relevant	Nicht relevant	Nicht relevant	<i>Nicht relevant</i>	<i>Nicht relevant</i>	<i>Nicht relevant</i>

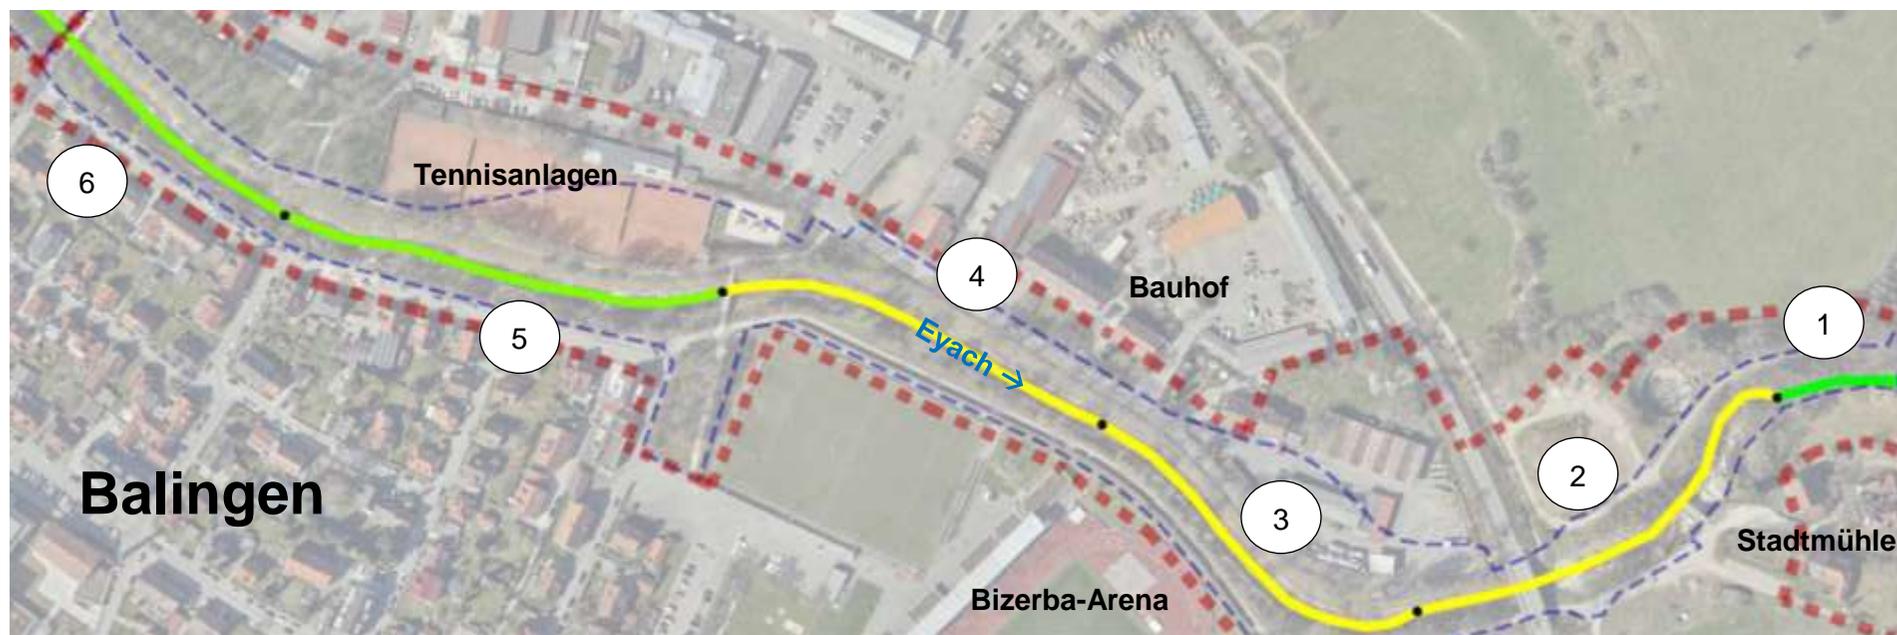
Abbildung 04: Gesamtbewertung Gewässerstruktur der Eyach (nach LUBW, online)

Zur Bewertung der Gewässerstrukturgüte der Eyach werden die im Online-Kartendienst der LUBW abrufbaren Daten genutzt. Zur Bewertung wurde das 7-stufige GeStruk-Verfahren verwendet. Im Untersuchungsraum liegen sechs Feinabschnitte, der nördlichste und der südlichste Abschnitt jedoch nur bereichsweise. Mit Ausnahme des nördlichsten sowie der beiden südlichsten Abschnitte, die mit Stufe 4 – deutlich verändert kartiert wurden, werden allen übrigen Abschnitten als stark verändert beschrieben (Stufe 5). Die Einzelparameter sind Tabelle 06 zu entnehmen, die räumliche Lage der einzelnen Abschnitte ist in Abbildung 04 ersichtlich.

Die Laufentwicklung ist in allen Abschnitten der am besten bewertete Parameter. Der größte Handlungsbedarf besteht beim Querprofil. Der strukturell beste Abschnitt ist der nördlichste Abschnitt, bei dem die Laufentwicklung sogar als unverändert eingestuft wird. Die übrigen Abschnitte ähneln sich in ihrer Bewertung sehr und unterscheiden sich nur im Detail.

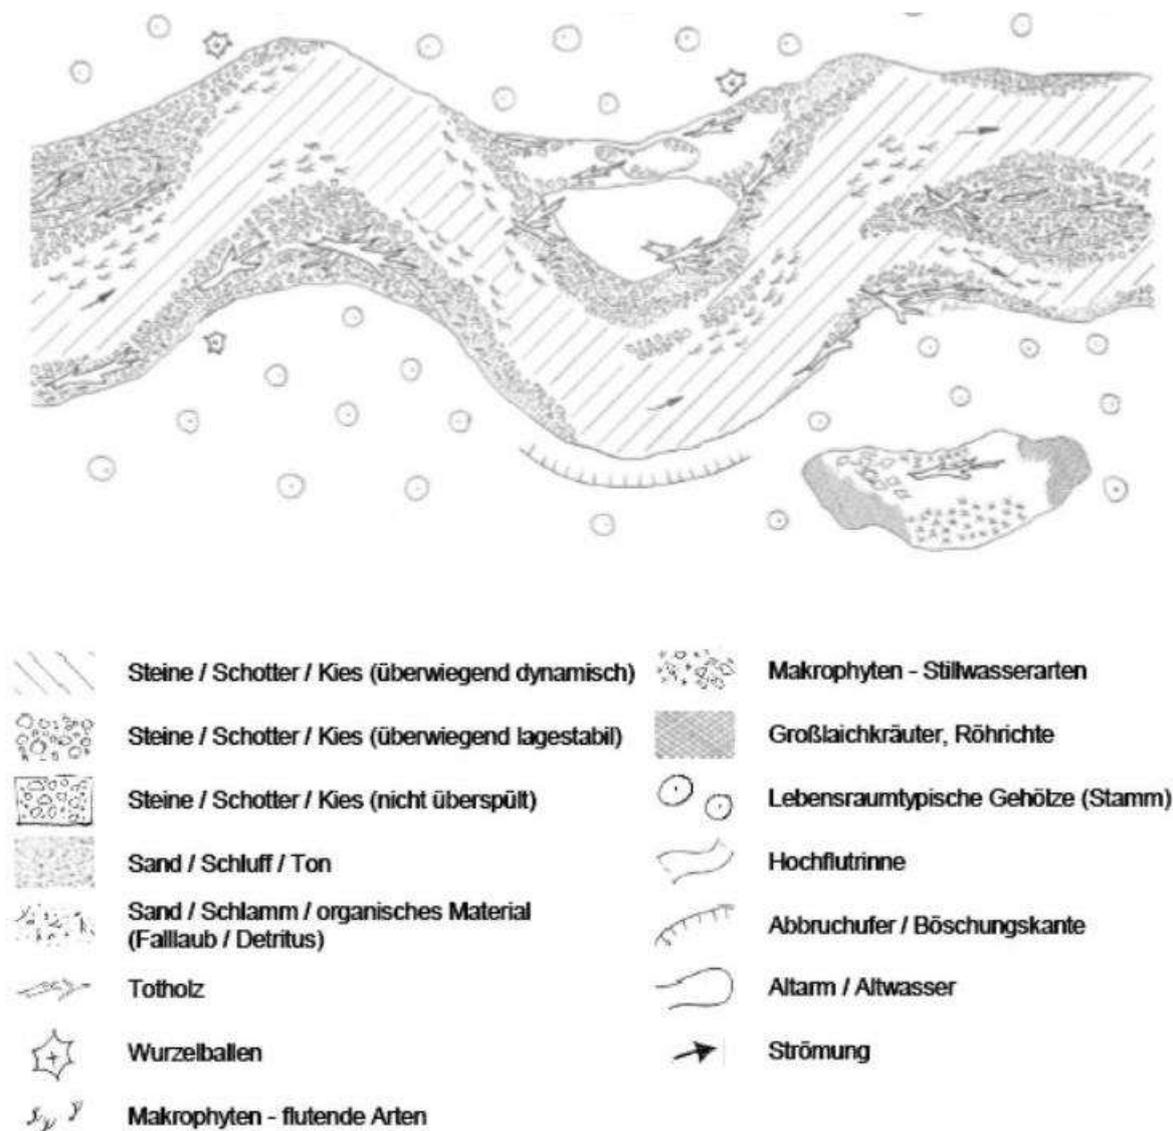
Abbildung 05: Habitatskizze Kernlebensraum Typ 9.1 im guten ökologischen Zustand

Eine Habitatskizze für den Kernlebensraum im Fließgewässertyp 9.1 *Karbonatische, fein- bis grobmaterialreiche Mittelgebirgsflüsse* ist in Abbildung 05 beispielhaft dargestellt.

Im Kernlebensraum sind Gewässer des Typs 9.1 meist schwach geschwungen bis mäandrierend. Typisches Sohlsustrat stellen grobe Sedimente wie Schotter, Kiese und Steine dar. Die Strömungsdiversität sowie die Breitenvarianz sind in der Regel gering bis mäßig, die Substratdiversität groß. Totholz ist mit mindestens 2 bis 5 % Flächenanteil vorhanden. Makrophyten haben typischerweise einen hohen Deckungsgrad. Ufer- und Sohlverbau sind nicht vorhanden. Das Querprofil ist in der Regel flach bis mäßig tief und entspricht zumindest annähernd
