# **Antrag auf wasserrechtliche Planfeststellung**

## **Artenschutzrechtliches Gutachten**

### **für die Gartenschau Balingen 2023 – Landschaftsachse Nord**

12.11.2019

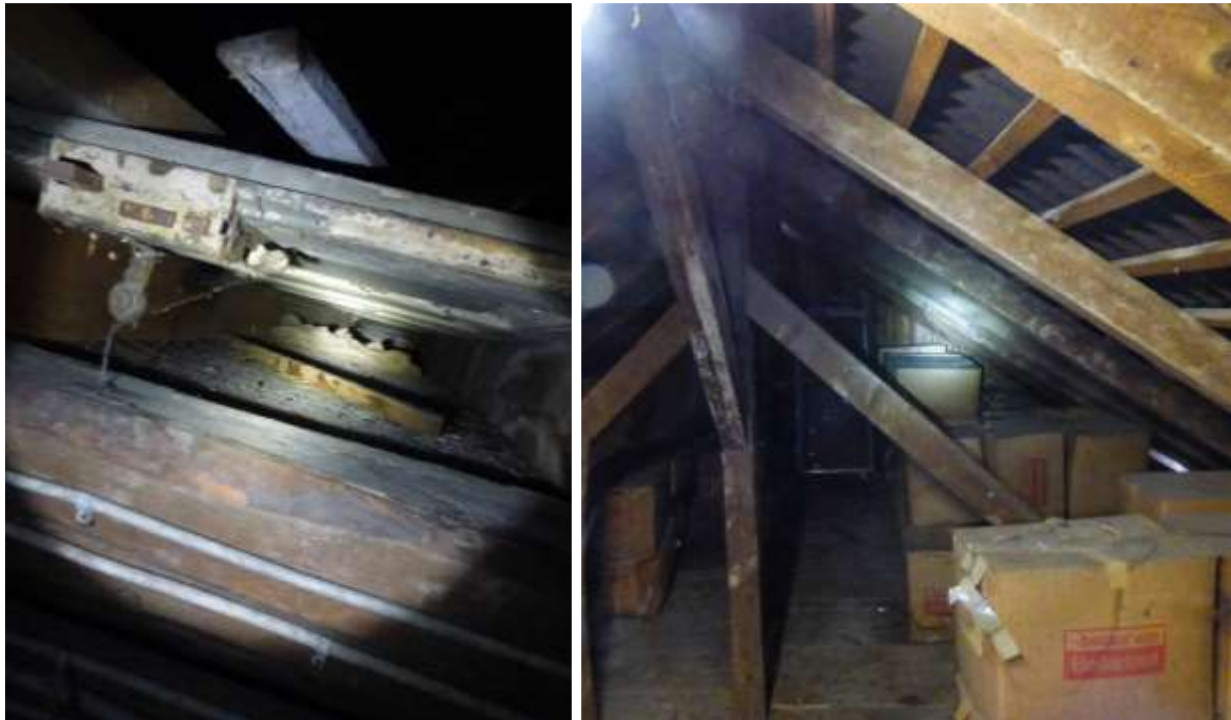
Im Gebäude konnten zwar einige Strukturen erkannt werden, welche Fledermäusen als Unterschlupf dienen könnten, jedoch wurden keine Individuen gesichtet oder Kot-bzw. Urinspuren gefunden. In den restlichen Bereichen war das Gebäude aufgrund von glatten Oberflächen und verstecklosen Strukturen als ungeeignet beurteilt. Zudem war das Dach löchrig, wodurch davon auszugehen ist, dass das Gebäude innerhalb zugig ist, was einen Störfaktor für potentielle Fledermäuse wäre.

Abbildung 02: Strukturen im abzureißenden Gebäude südlich der Tennisplätze

Bei der zweiten Begehung unmittelbar vor Abriss des Schuppens wurden die Innenräume mittels Taschenlampe abgeleuchtet und mit einem Detektor begangen. Gefunden wurden zwei adulte Zwergfledermäuse unter den Bodendielen, die im Zuge der Begehung geflüchtet sind. Zudem wurden auf der Außenseite vereinzelte Platten und Bretter entfernt um in die Zwischenräume sehen zu können, es konnten jedoch keine weiteren Individuen gefunden werden.

In dem von Abriss betroffenen Geräteschuppen wurden zwei Individuen der Zwergfledermaus festgestellt, die bei der Begehung vor Abriss vertrieben wurden. Jungtiere waren nicht vorhanden. Dieser Schuppen befindet sich zwar im Untersuchungsraum LA Nord, allerdings nicht mehr im Geltungsbereich LA Nord. Um den Verlust der Lebensstätte zu ersetzen, werden zwei Fledermauskästen an dem neuen Jugendhausgebäude aufgehängt (E2)

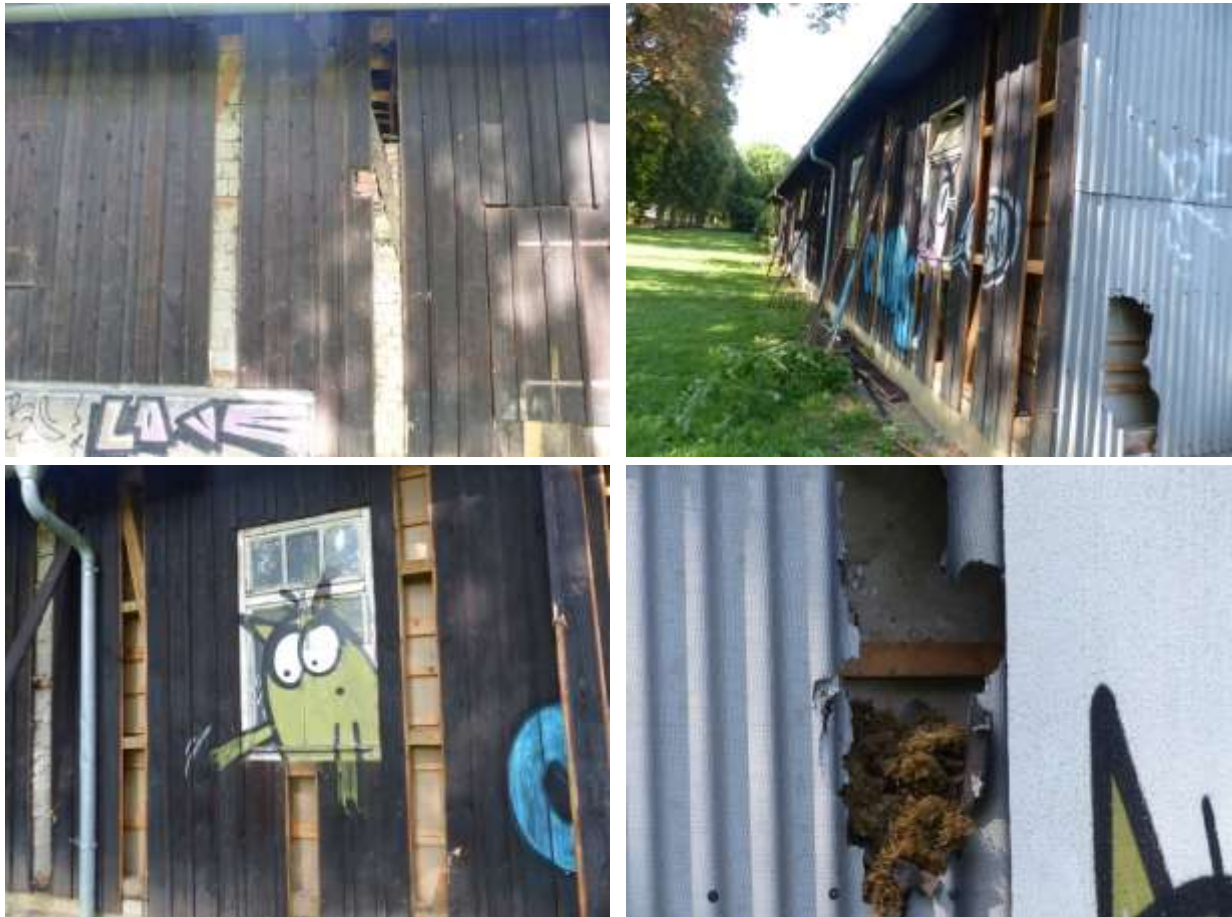
Abbildung 03: Strukturen am Gebäude

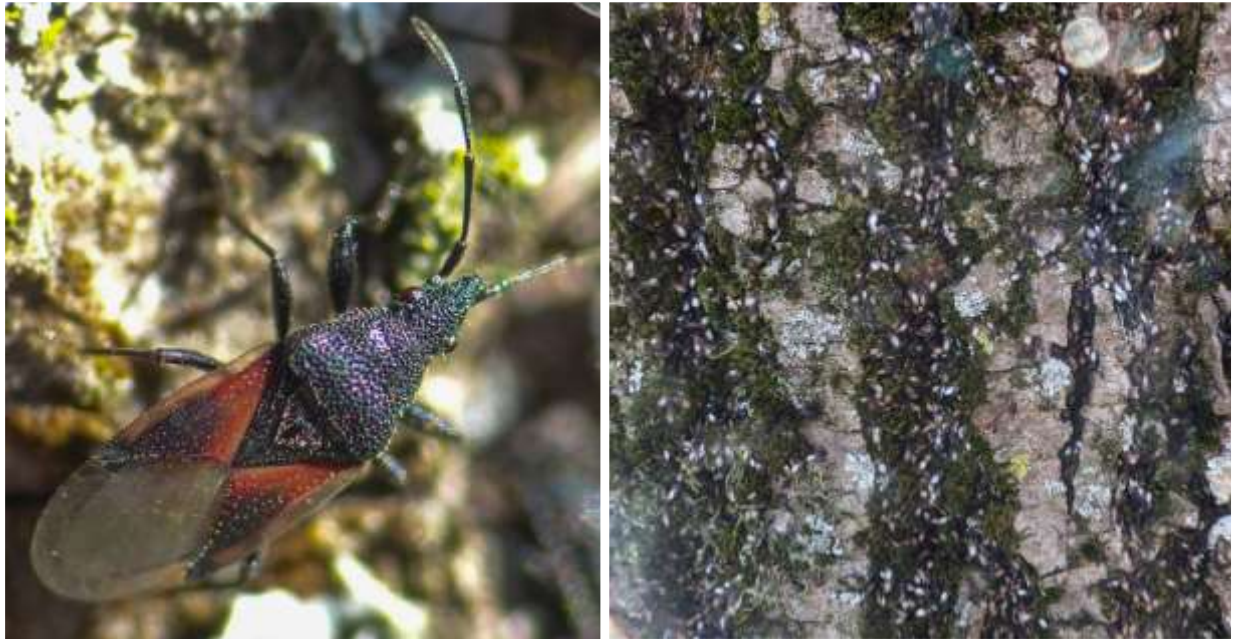
Bei den Begehungen konnte ein Vorkommen der Lindenwanze (*Oxycarenus lavatae*) innerhalb des Untersuchungsraums LA Nord, jedoch außerhalb des Geltungsbereichs LA Nord festgestellt werden. Diese ist vor einigen Jahren von Süden nach Deutschland eingewandert, was sich auf den Klimawandel und die sich dadurch verschiebenden Klimazonen zurückführen lässt. Artenschutzfachliche Relevanz hat diese Art nicht.

Abbildung 04: Vorkommen der Lindenwanze (*Oxycarenus lavaterae*); Kolonie am Stamm einer Linde
